## 改善箇所説明図

F650GS

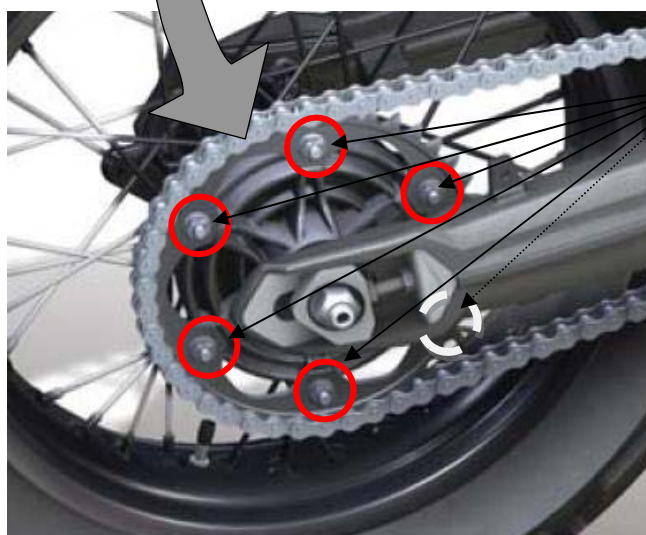
表側：セルフロックナット  
裏側：固定ボルト

リアsprocketの固定ボルトにおいて、製造工程における当該ボルトの締め付け手順の指示が不適切なため、そのまま使用を続けると、当該ボルトが緩み、最悪の場合、走行不能になるおそれがある。

全車両、すべての固定ボルトを点検し、正しい手順で再度締め付ける。また、固定ボルトに損傷があるものは、固定ボルトを新品に交換する。

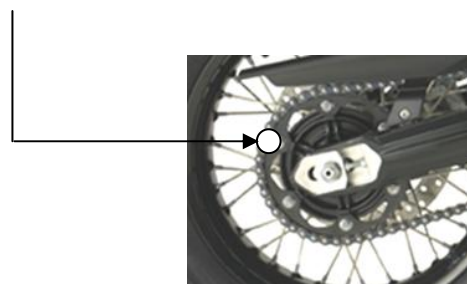
### 識別マーク(白点)

同取り付けボルト上に白ペイントマークを付ける(図示とおりに)
