改善箇所説明図

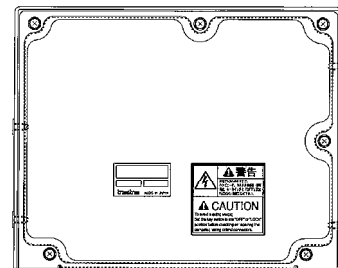
ターボチャージャ

大型貨物車の原動機のVGS(可変翼式)ターボチャージャにおいて、タービン翼の強度が不足しているため、高回転域での共振により、タービン翼が破損することがある。そのため、そのまま使用を続けると、白煙の発生及び出力不足になり、運行出来なくなるおそれがある。

改善の内容：全車両、ターボチャージャおよびエンジン制御コントローラを対策品と交換する。
