# 改善箇所説明図

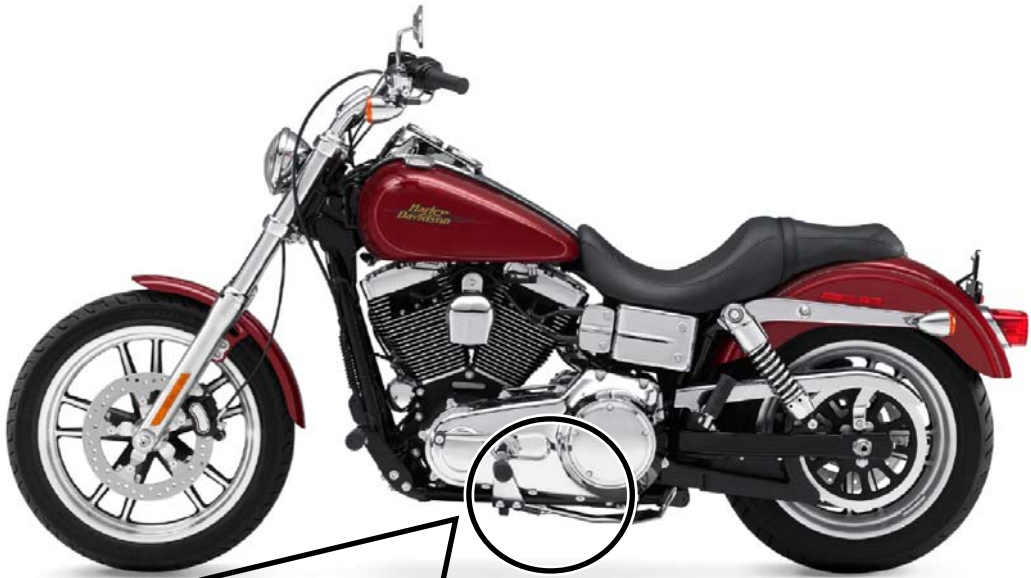
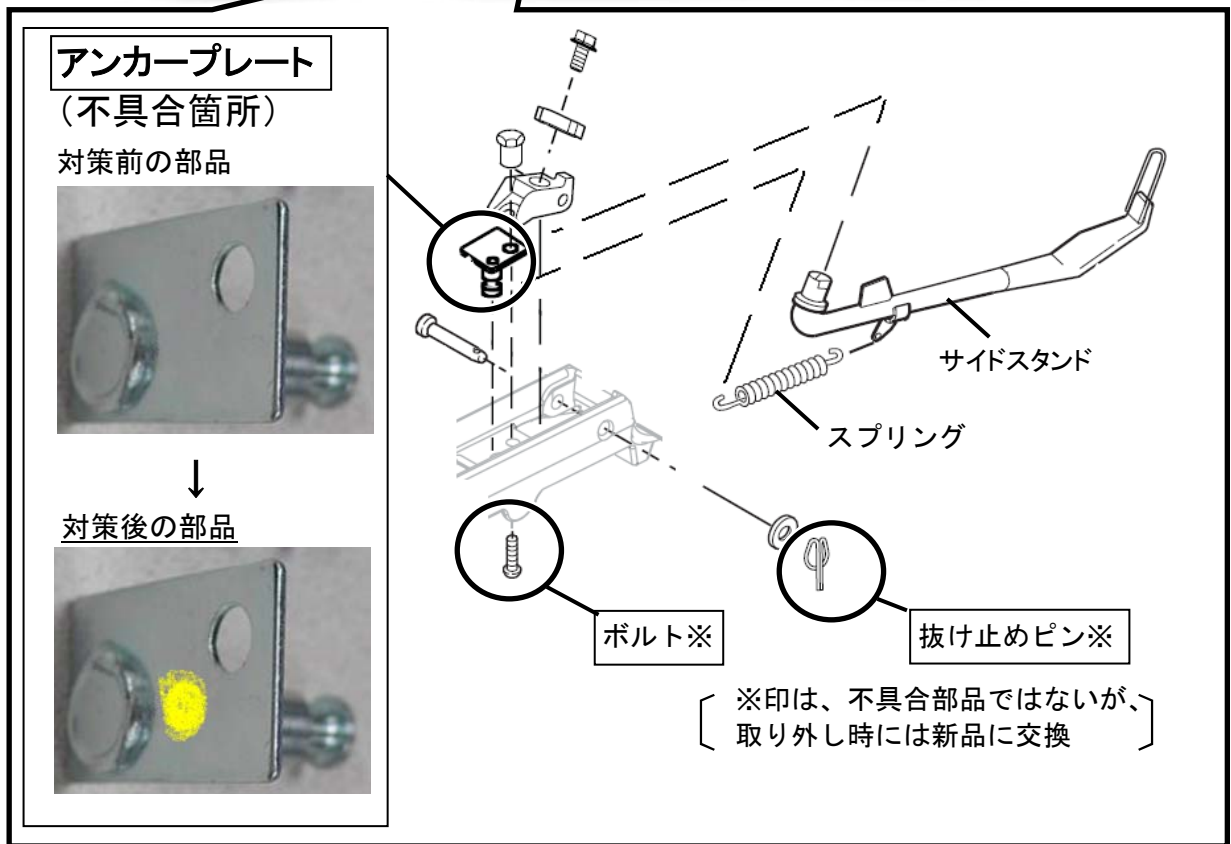
注：    は、交換部品を示す。

車両下部に備えられたサイドスタンドスプリングのアンカープレートにおいて、溶接が不適切なものがあるため、サイドスタンドが正しく格納されないことがある。そのため、そのままの状態で使用を続けると、サイドスタンドが路面と接触し、最悪の場合、車両の安定性を失い転倒するおそれがある。

全車両、アンカープレートを良品に交換するとともに、ボルト及び抜け止めピンを新品に交換する。

対策品のアンカープレートに「●」印を黄色のペイントで塗布する。
