## 改善箇所説明図

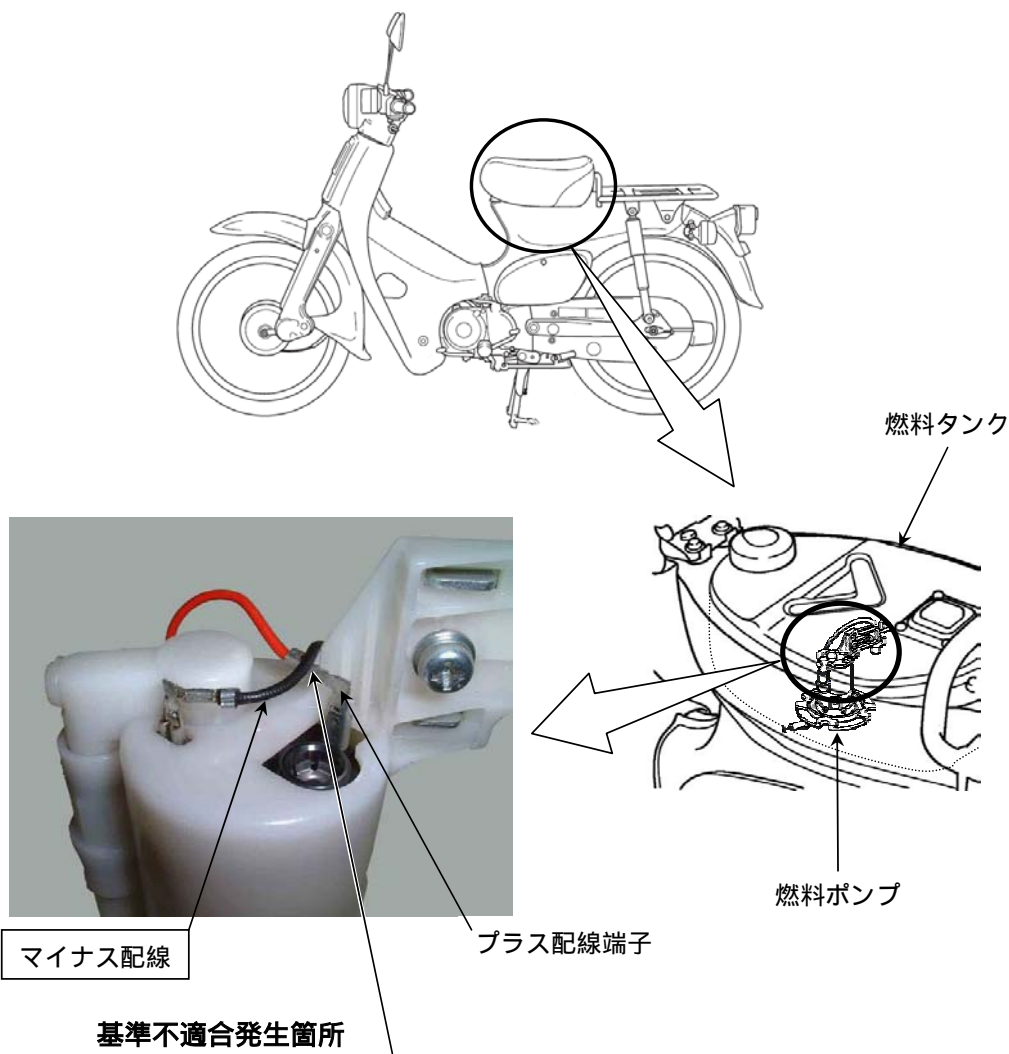
燃料タンク内の燃料ポンプ電気配線の配索が不適切なため、マイナス配線がプラス配線の端子と干渉するものがある。そのため、エンジン振動によりマイナス配線の被膜が剥がれて短絡し、ヒューズが切れてエンジンが停止するとともに、制動灯、方向指示器及び速度計照明の不灯並びに警音器が不鳴となるおそれがある。

全車両、燃料ポンプのマイナス配線を新品と交換し、配索を変更する。
