## 改善箇所説明図

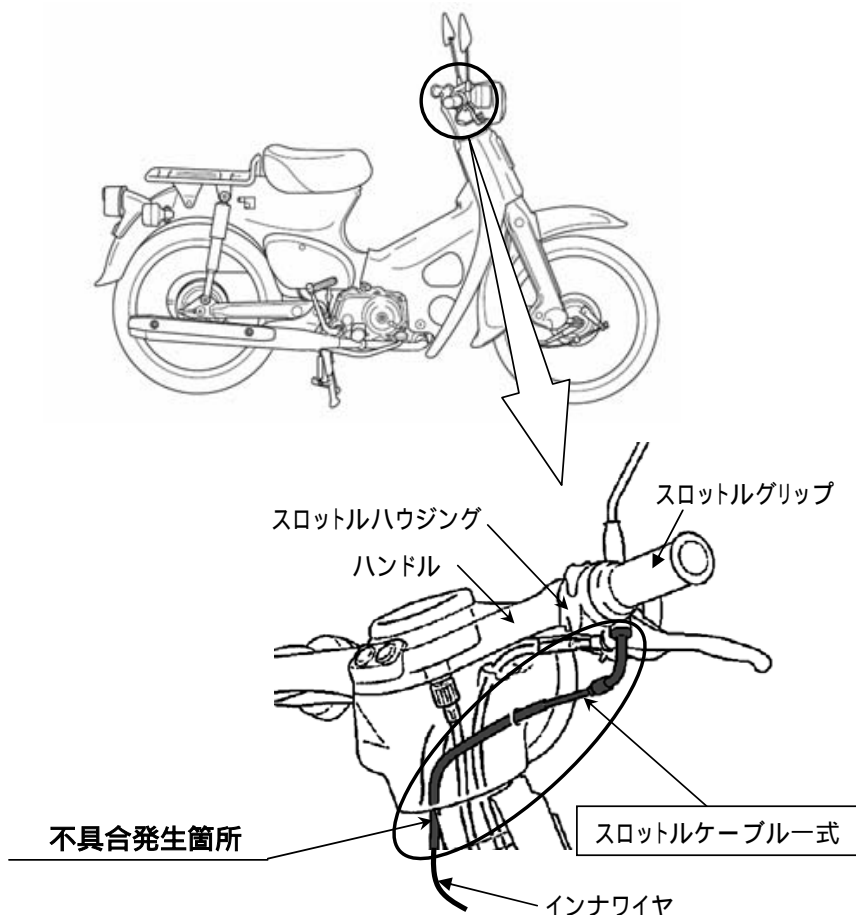
ハンドルに取付けたスロットルハウジングの排水孔位置が不適切なため、洗車等によりハウジング内に溜まった水がスロットルケーブル内部に浸入して滞留するものがある。そのため、そのまま使用を続けると、スロットルケーブル内のインナワイヤが錆びてスロットル操作が重くなり、最悪の場合、エンジンの回転が下がらなくなるおそれがある。

全車両、スロットルケーブル式を対策品と交換する。

注：  は交換部品を示す。

識別：型式認定プレート貼付け部付近に黄色ラベルを貼り付ける。
