改善箇所説明図

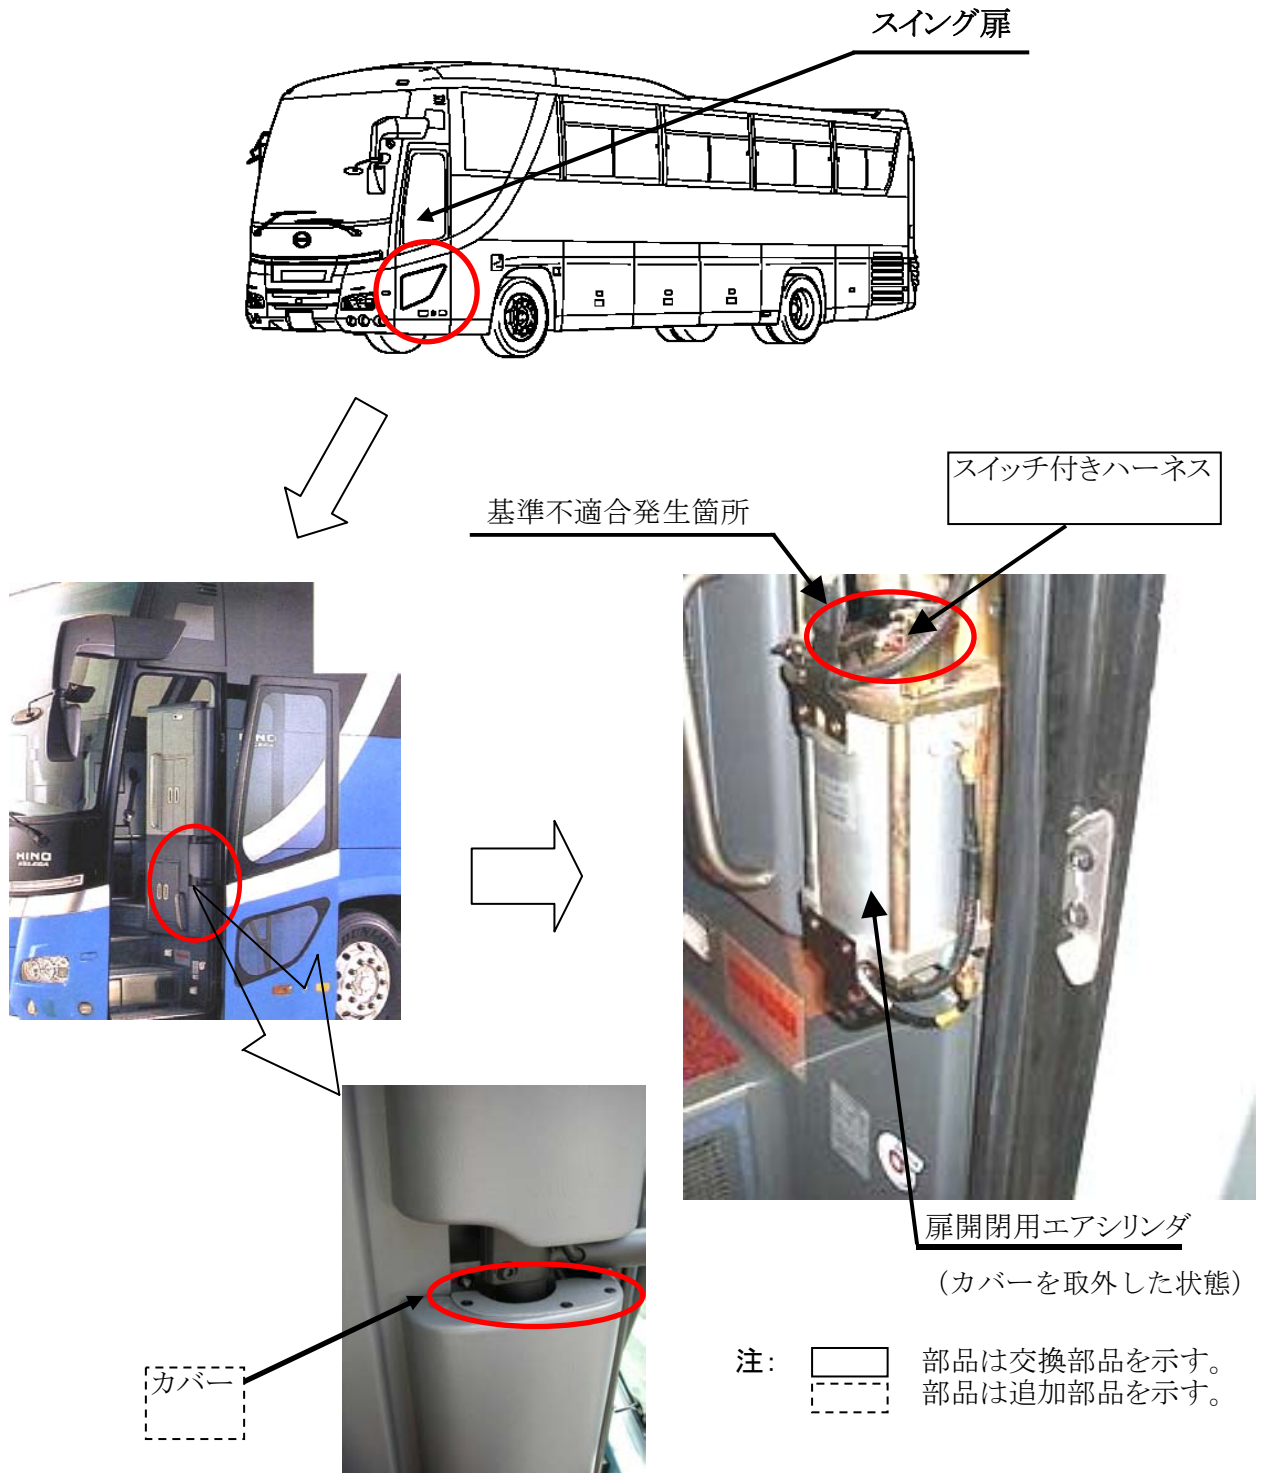
大型観光バスのスイング扉挟み込み防止機構用スイッチの防水性が不適切及び扉ロック位置を検出するスイッチ上部のカバー形状が不適切なため、その両スイッチが故障した場合に、扉の挟み込み防止機構が作動する場合があります。そのため、最悪の場合、走行中に扉が開くおそれがある。

全車両、スイッチを防水式に交換するとともに、スイッチカバー部にカバーがないものはカバーを追加する。なお、対策品の供給に時間を要することから、暫定措置として扉の挟み込み防止機構を非作動にする。

識別 : スイング扉開閉用エアシリンダのボルト付近に白色ペイントを塗布する。
