改善箇所説明図

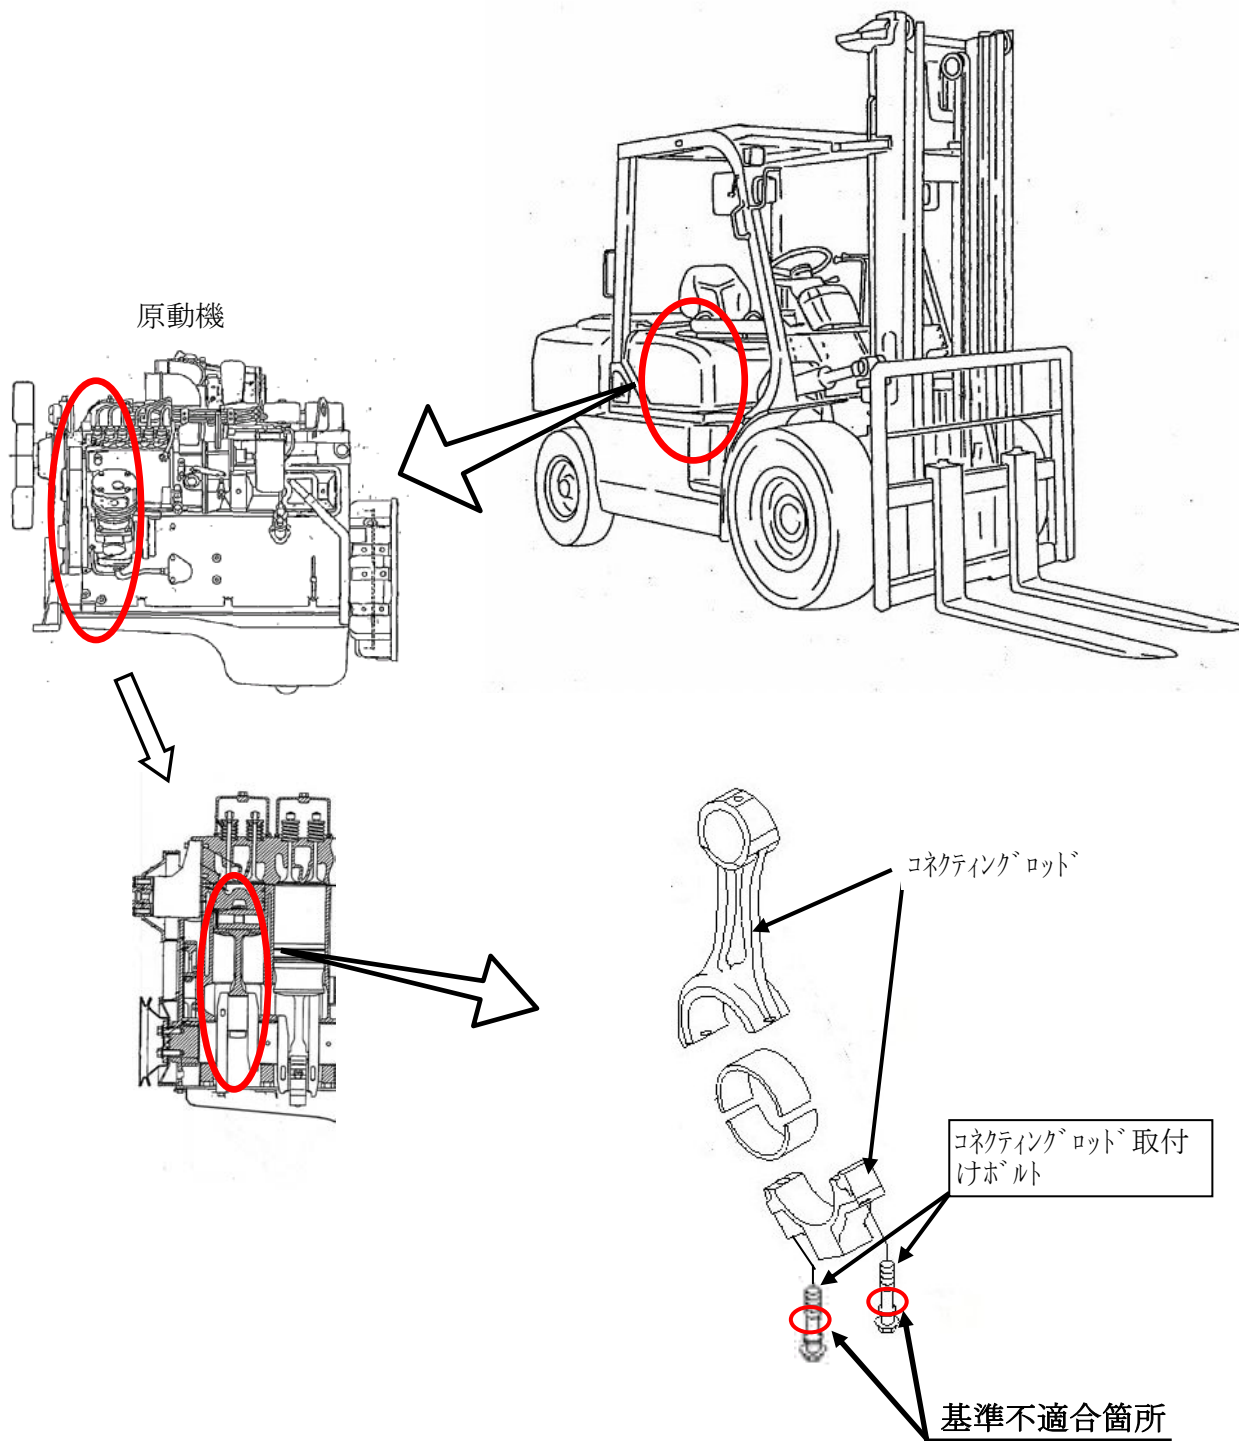
注：□ は交換部品を示す。

（原動機内部のコネクティングロッドにおいて、取付けボルトの材質が不適切なため、当該ボルトに亀裂が発生する可能性がある。そのため、そのままの状態で使用を続けると、当該ボルトが折損し、原動機が破損するおそれがある。）

全車両、当該ボルトを対策品に交換する。

原動機のシリンダヘッドカバー上面に黄色ペイントを塗布する。
