## 改善箇所説明図

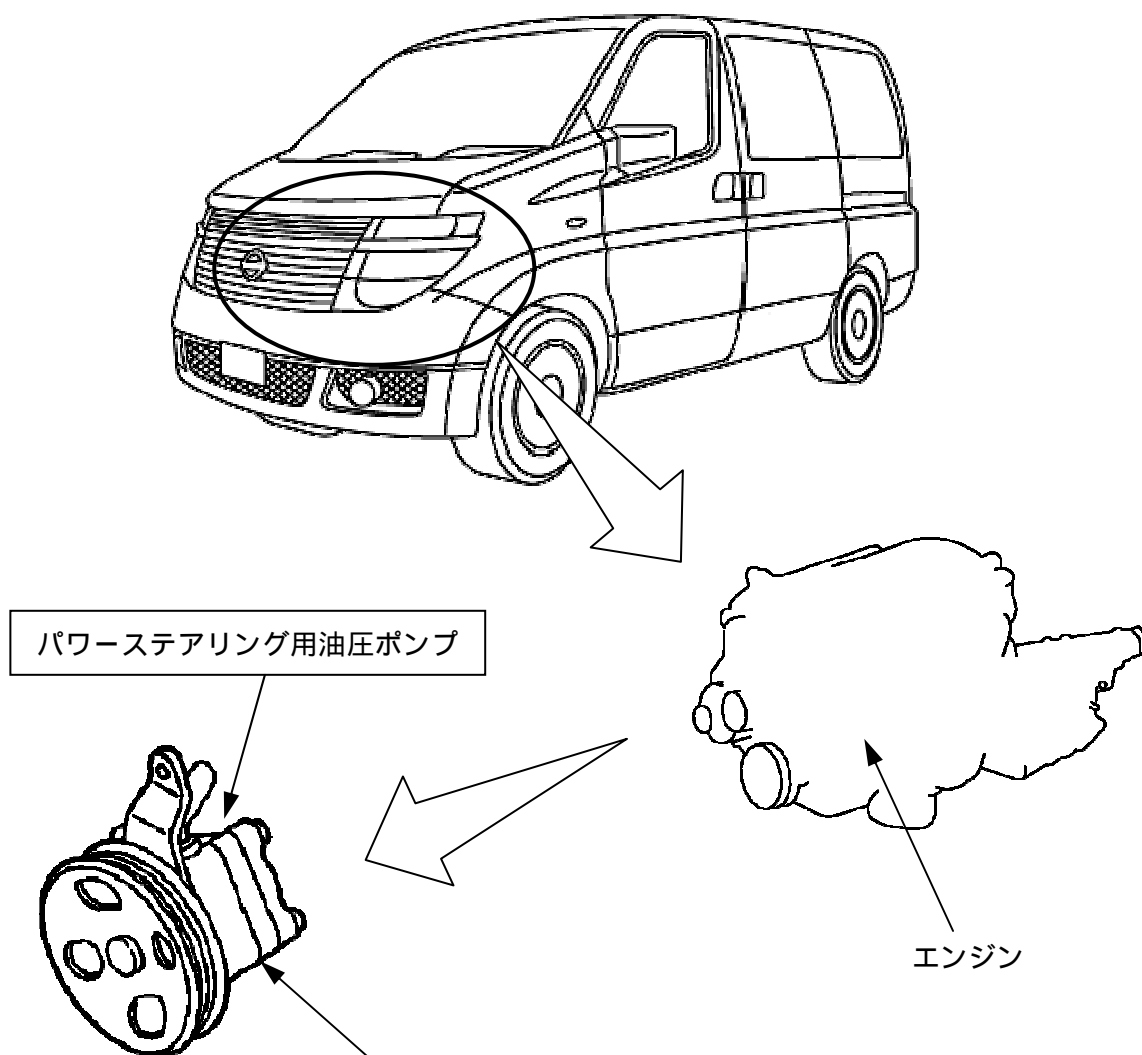
### 不具合発生箇所

かじ取り装置において、パワーステアリング用油圧ポンプの内部圧力を規定値以上にならないように制御しているスプールバルブのクリアランスに狭いものがあるため、パワーステアリングオイルに異物が混入している場合、当該バルブがロックすることがある。そのため、内部圧力が上昇し、当該ポンプ内部が損傷して圧力が発生なくなり、ハンドルの操作力が増大するおそれがある。

全車両、当該ポンプを対策品と交換する。

識別：銀色のシールをモデルナンバープレートの右横に貼り付ける。
