# 改善箇所説明図

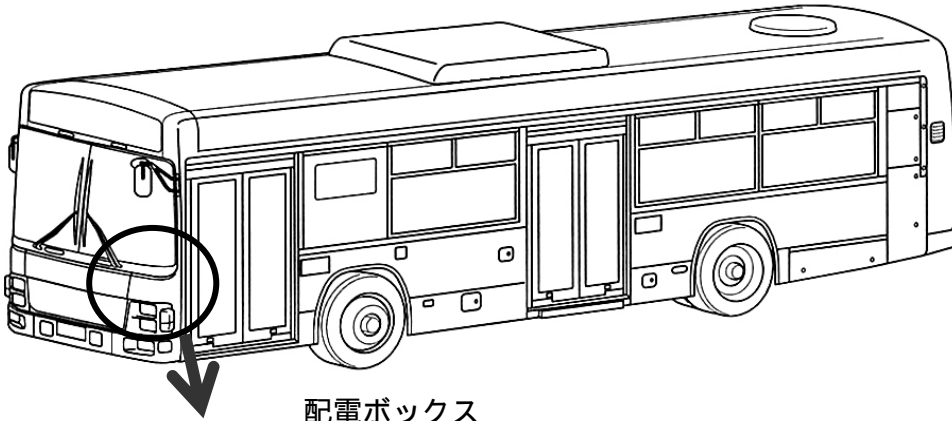
テールランプリレー

尾灯（テールランプ）及び前部霧灯（フグランプ）の電気回路が不適切なため、テールランプリレーを流れる電流値が大きく、リレーの接点が発熱することがある。そのため、当該部品の樹脂部及びコネクタ部が変形し、そのままの状態で使用を続けると、接触不良を起こし、尾灯などが点灯しなくなるおそれがある。

**改善の内容：** 全車両、フグランプの電気回路の配線を変更するとともに、テールランプリレーとリレーソケットを新品に交換する。
