## 改善箇所説明図

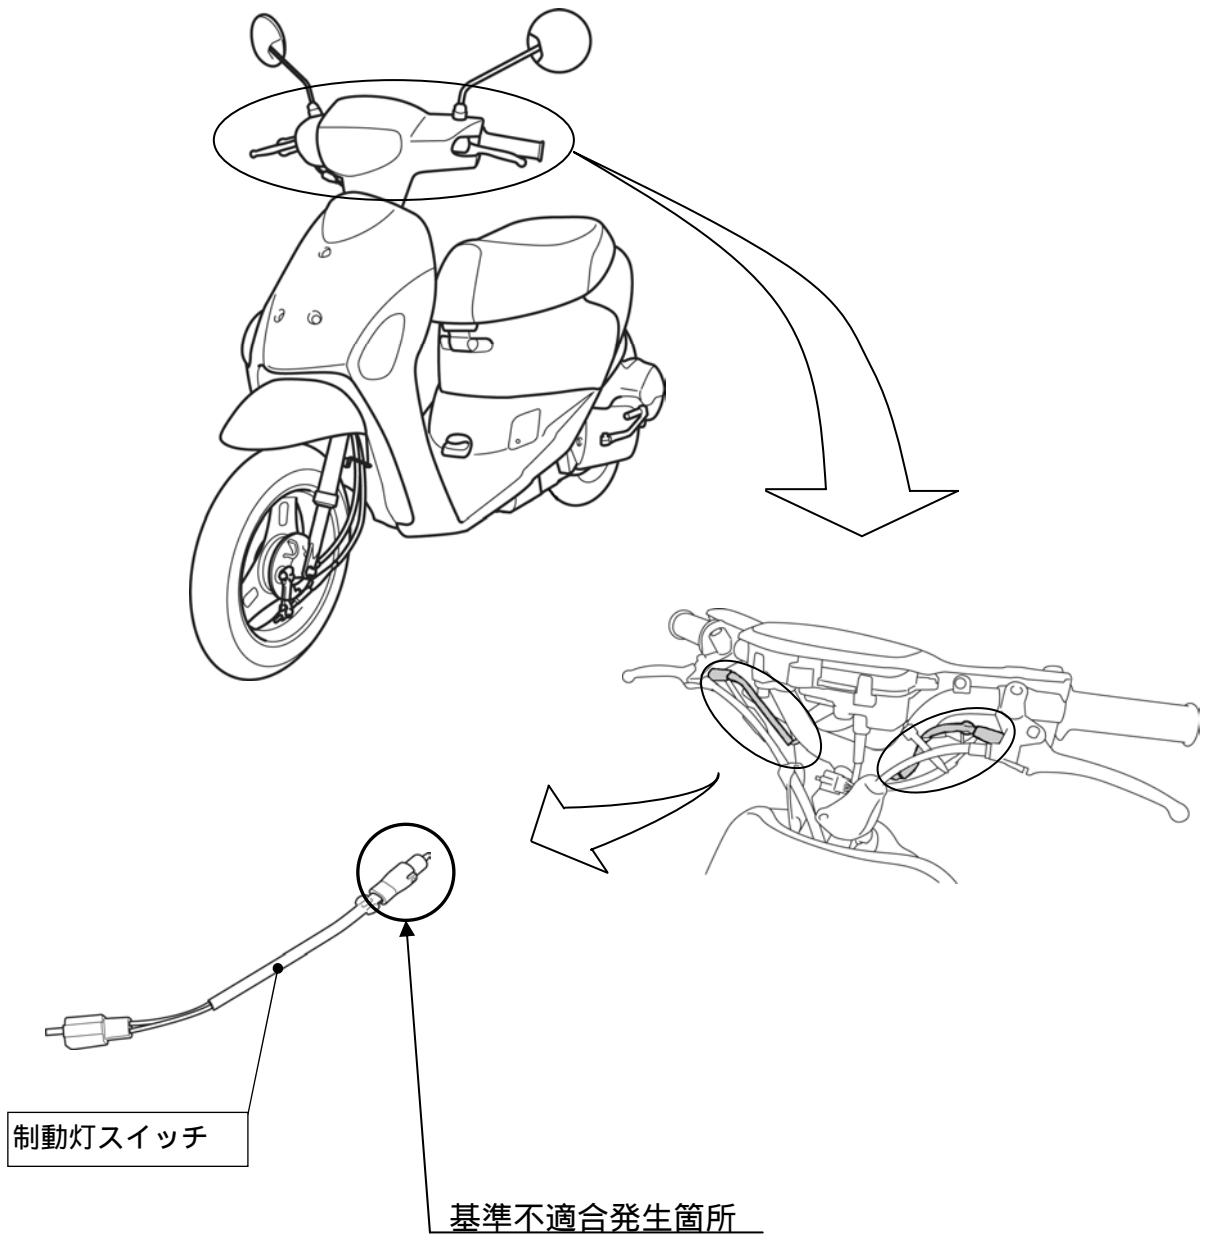
制動灯スイッチ内部の接点構造とグリスの組み合わせが不適切なため、アークにより接点部に絶縁物が生成されることがある。そのため、そのまま使用を続けると、当該接点部の電気抵抗が増大して導通不良となり、制動灯が点灯しなくなるおそれがある。

全車両、制動灯スイッチを対策品と交換する。

識別：ブレーキスイッチのプッシュロッドの色で容易に識別できるため、特別な識別は行わない。  
(改善前は白、改善後は黒)
