改善箇所説明図

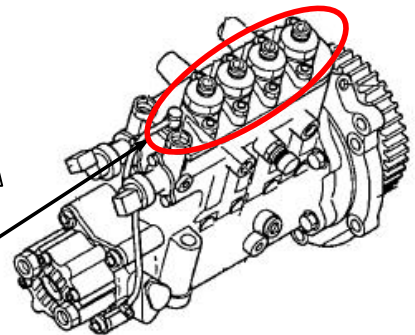
燃料供給ポンプ

基準不適合発生箇所

燃料噴射装置において、燃料供給ポンプの製造時の加工が不適切なため、当該ポンプの内部に亀裂が発生し、燃料が漏れ、エンジンオイルに混入するものがある。そのため、そのままの状態で使用を続けると、燃料の混入したオイルがブローバイガスの通路を經由して吸気管に吸入されシリンダー内で燃焼するため、エンジン回転の上昇、エンジン停止及び再始動不能となり、最悪の場合、燃料の混入したエンジンオイルが漏れ火災に至るおそれがある。

全車両、燃料供給ポンプを良品と交換する。

注：□ は、交換部品を示す。
