改善箇所説明図

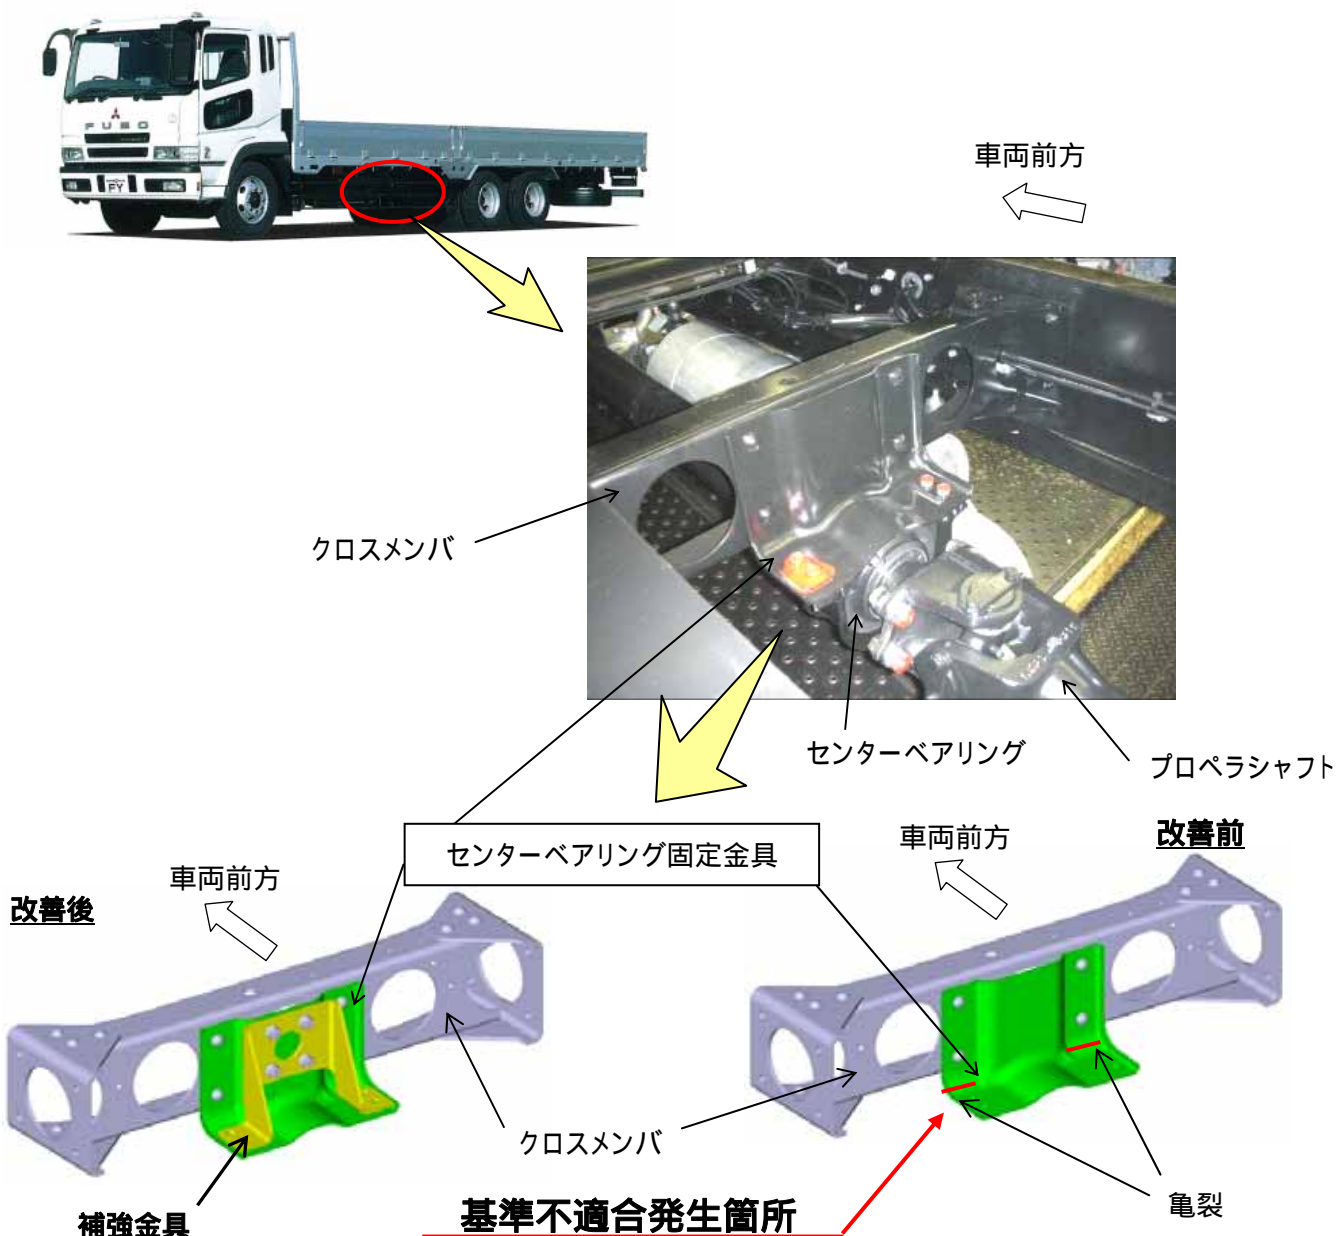
大型トラックの動力伝達装置において、センターベアリング固定金具の強度が不足しているため、プロペラシャフトの回転振動により、当該固定金具に亀裂が発生するものがある。そのため、そのままの状態で使用を続けると、亀裂の進行により当該固定金具が破断し、走行不能となるおそれがある。

改善措置の内容
 全車両、センターベアリング固定金具に補強金具を追加するとともに、当該固定金具に亀裂が発生している場合は新品と交換する。
 なお、補強金具の供給に時間を要することから、暫定措置として当該固定金具の点検を行い、亀裂が発生しているものは補強板を追加した上で溶接補修し、後日、補強金具が供給され次第対策を実施する。
