改善箇所説明図

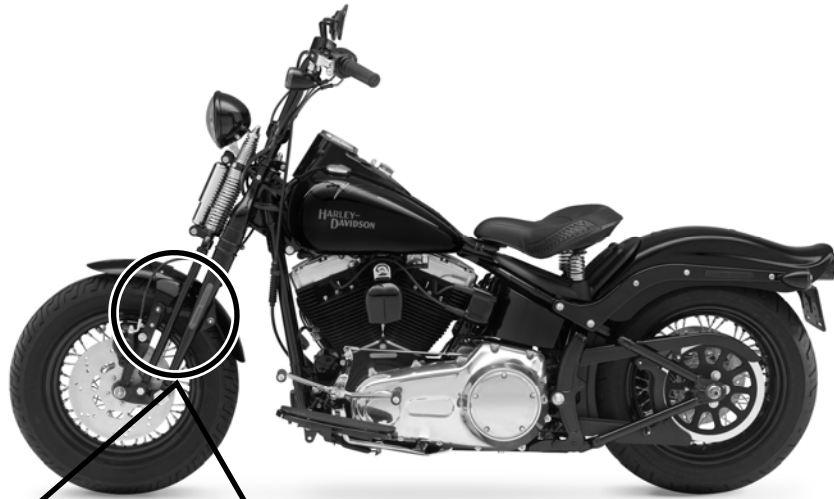
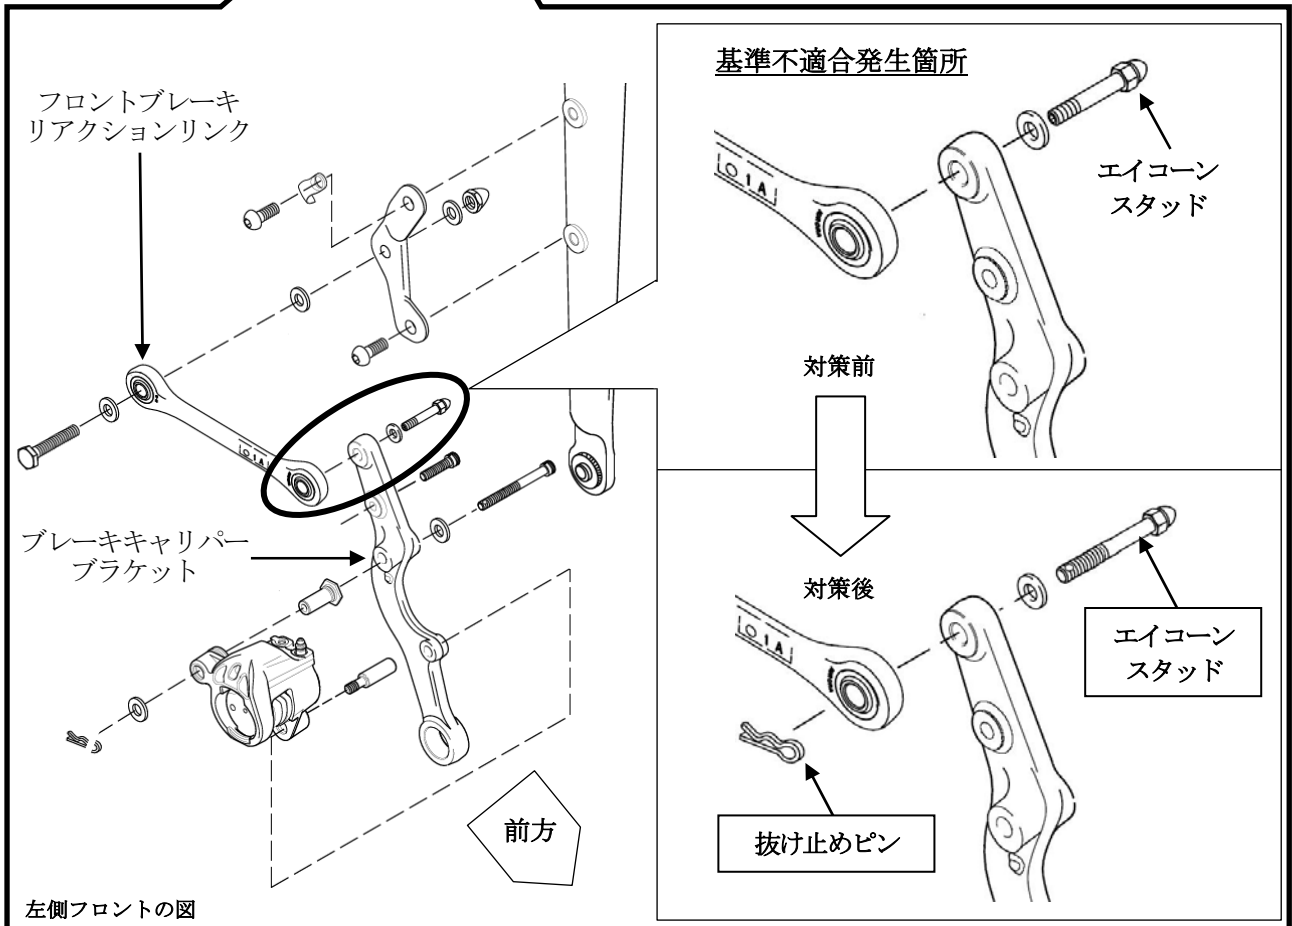
基準不適合発生箇所

ブレーキキャリパーブラケットとフロントブレーキリアクションリンクを接続しているボルト（エイコーンスタッド）の設計が不適切なため、使用過程において当該ボルトが緩む場合がある。そのため、そのままの状態で使用を続けると、走行中に当該ボルトが脱落し、ブレーキをかけた際ハンドルをとられ、最悪の場合、転倒するおそれがある。

全車両、当該ボルトを対策品に交換し、新たに抜け止めピンを取り付ける。

対策済車両には、ボルトに抜け止めピンが装着されており、識別が可能のため特に行わない。
