## 改善箇所説明図

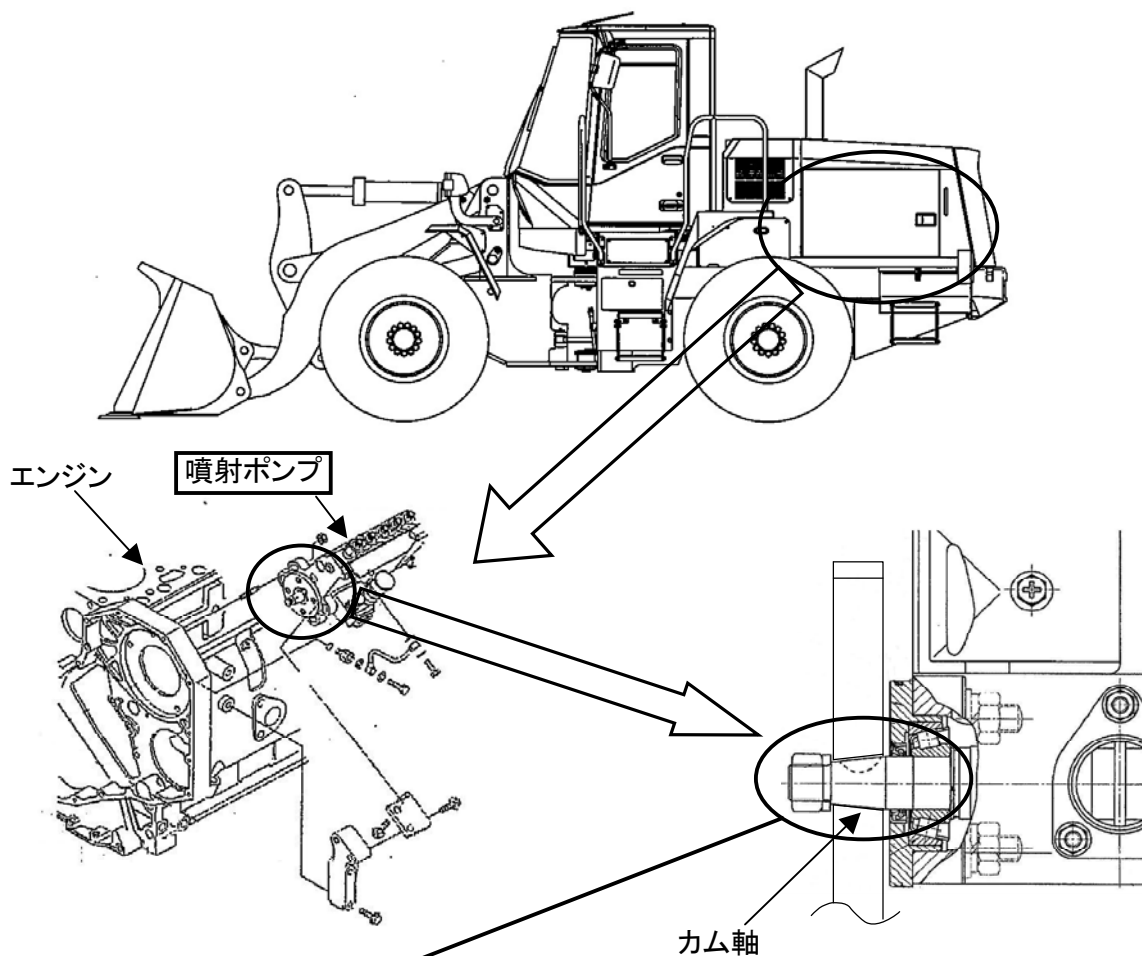
### 不具合発生箇所

原動機のクランクプーリに備えられている防振ゴムの特性が不適切なため、原動機高回転時に燃料ポンプカム軸が振動する場合がある。そのため、そのままの状態で使用を続けると、カム軸が折損し燃料を供給できなくなり、エンジンが停止し走行不能となるおそれがある。

全車両、クランクプーリを対策品と交換し、燃料噴射ポンプも新品に交換する。
