改善箇所説明図 ②

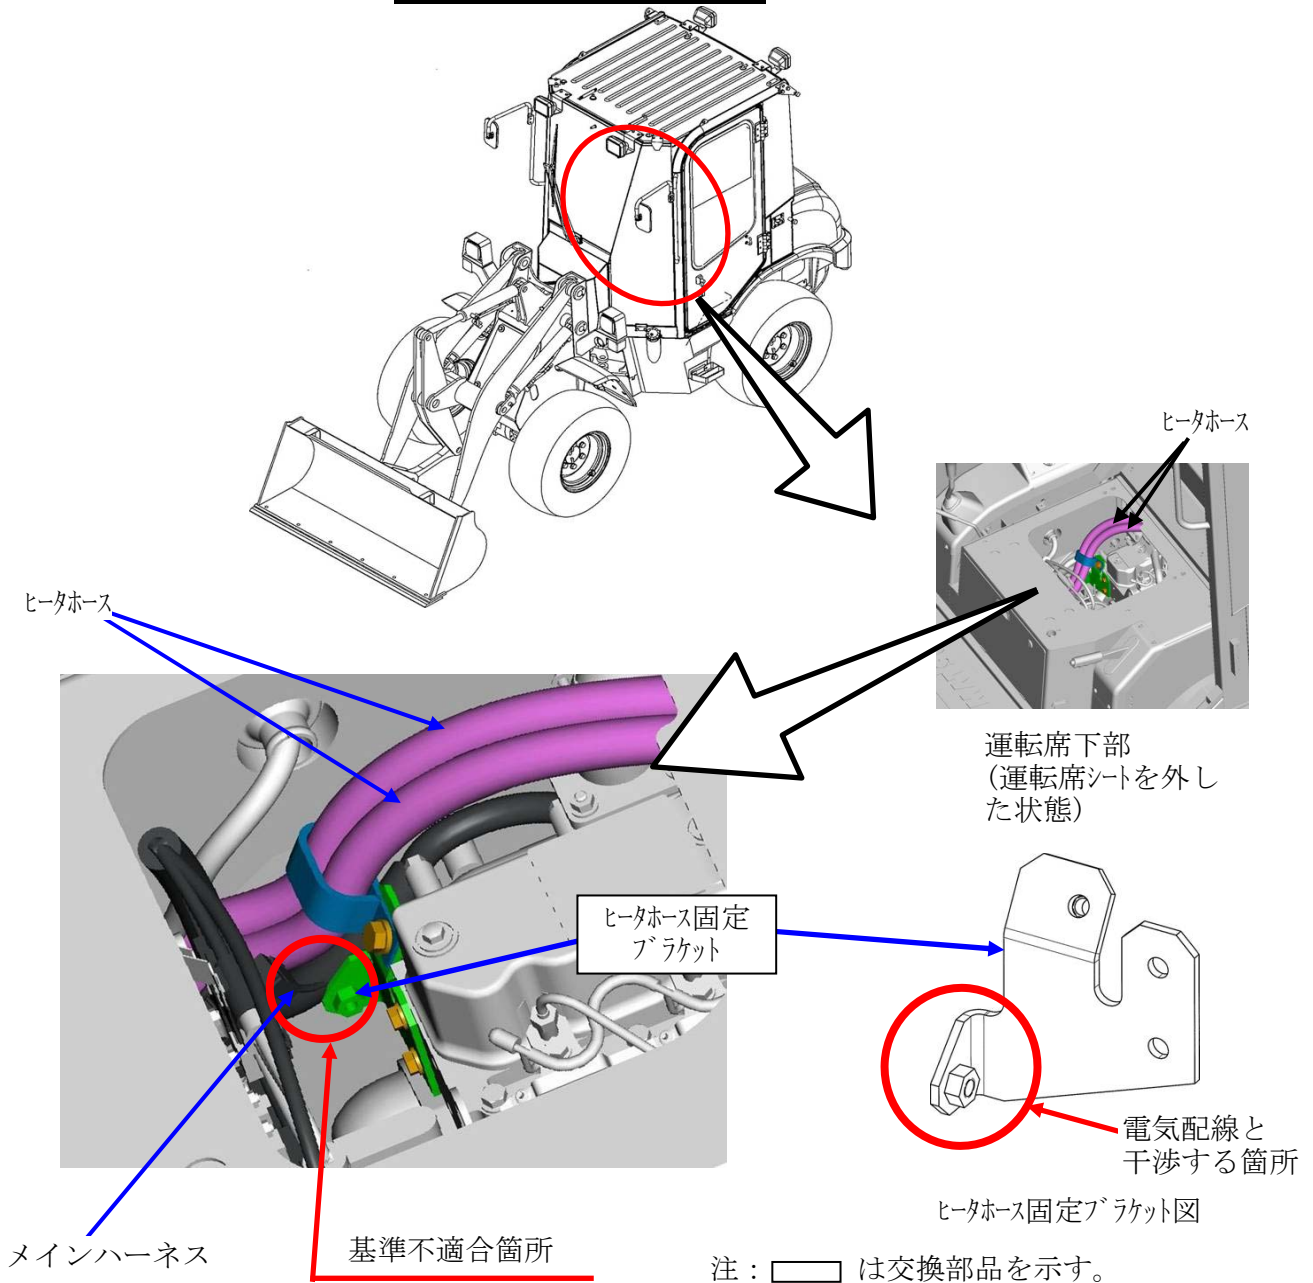
ヒータホース固定ブラケット図(改善後)

ヒータホース固定ブラケットの形状が不適切なため、振動によりメインハーネスが当該ブラケットと干渉する場合がある。そのため、そのままの状態で使用を続けると、メインハーネスが損傷し、最悪の場合、走行不能になるおそれがある。

全車両、ヒータホース固定ブラケットを対策品に交換するとともに、固定バンドの向きを変更する。
なお、メインハーネスに損傷があるものは新品に交換する。

ヒータホース固定ブラケットの形状が異なるため目視で識別可能。
