改善箇所説明図 ④

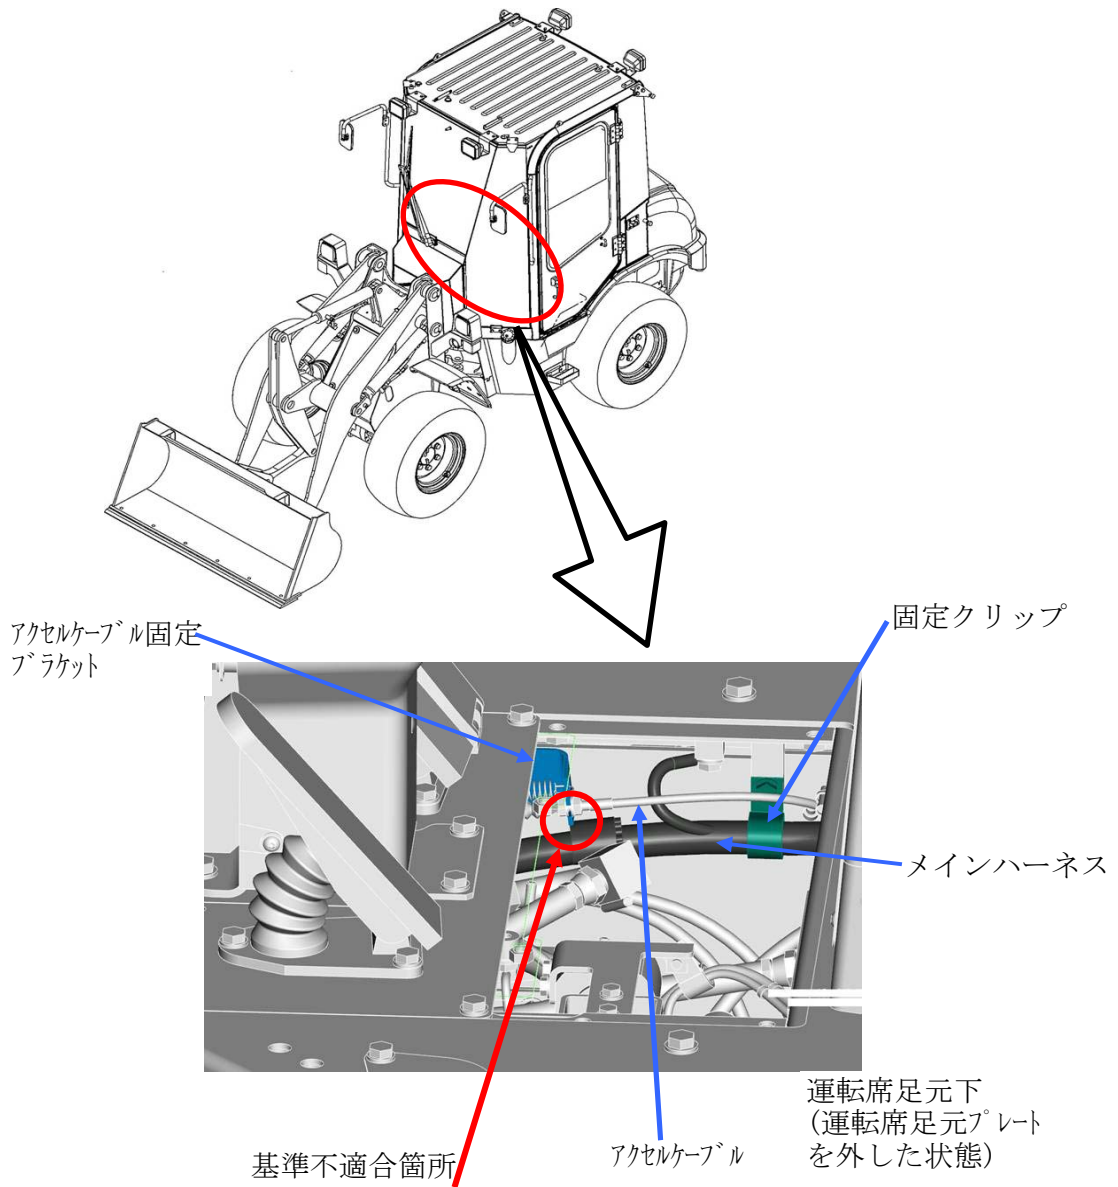
メインハーネスの取り回しが不適切なため、振動により当該ハーネスがアクセルケーブル固定ブラケットと干渉する可能性がある。そのため、そのままの状態で使用を続けると、メインハーネスが損傷し、最悪の場合、走行不能になるおそれがある。

全車両、メインハーネス固定クリップの角度を変更し、取り回しを変更する。なお、当該ハーネスに損傷があるものは新品に交換する。

固定クリップに白色ペイントを塗布する。
