# 改善箇所説明図

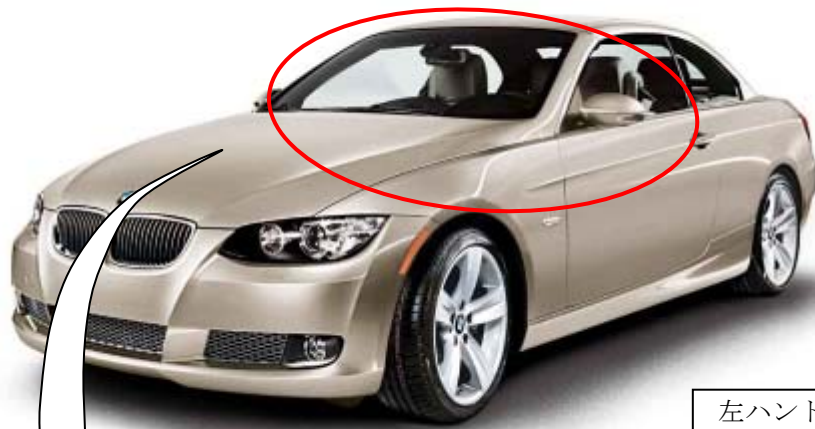
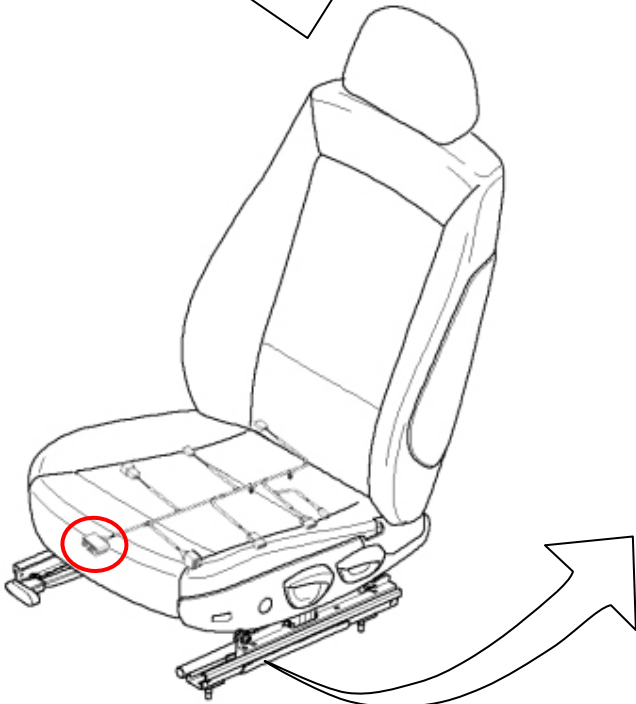
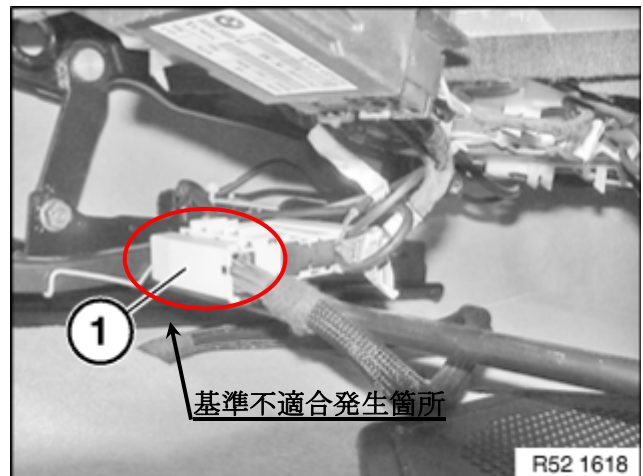
サイドエアバッグ／シートベルトプリテンショナー用配線において、コネクタ端子と配線の圧着が不適切なため、当該端子と配線が十分に接触しないおそれがある。そのため、接触不良が発生した場合、エアバッグ警告灯が点灯し、サイドエアバッグおよびシートベルトプリテンショナーが作動しない。

全車両、当該コネクタ端子を良品と交換する。
