改善箇所説明図

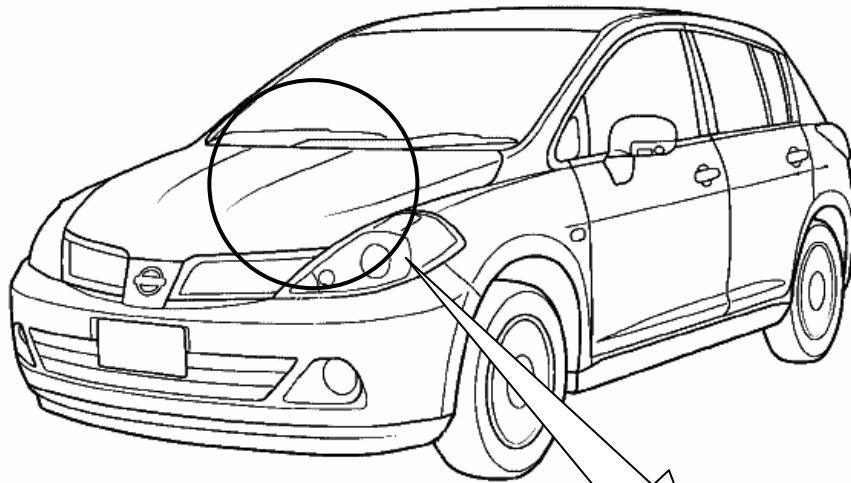
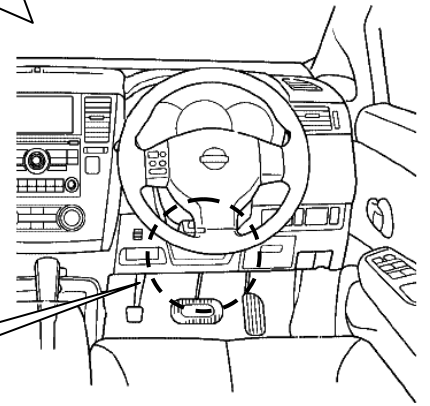
基準不適合発生箇所

かじ取装置の中間シャフトにおいて、ピニオンシャフトの挿入が不十分なため、確実に締結されていないものがある。そのため、ピニオンシャフトが徐々に抜け出して、最悪の場合、ハンドル操作ができなくなるおそれがある。

全車両、当該ピニオンシャフトの挿入代を点検し、挿入代が不十分な場合は、適切に挿入して組み付ける。

識別：銀色のシールをモデルナンバープレートの右横に貼り付ける。
