改善箇所説明図

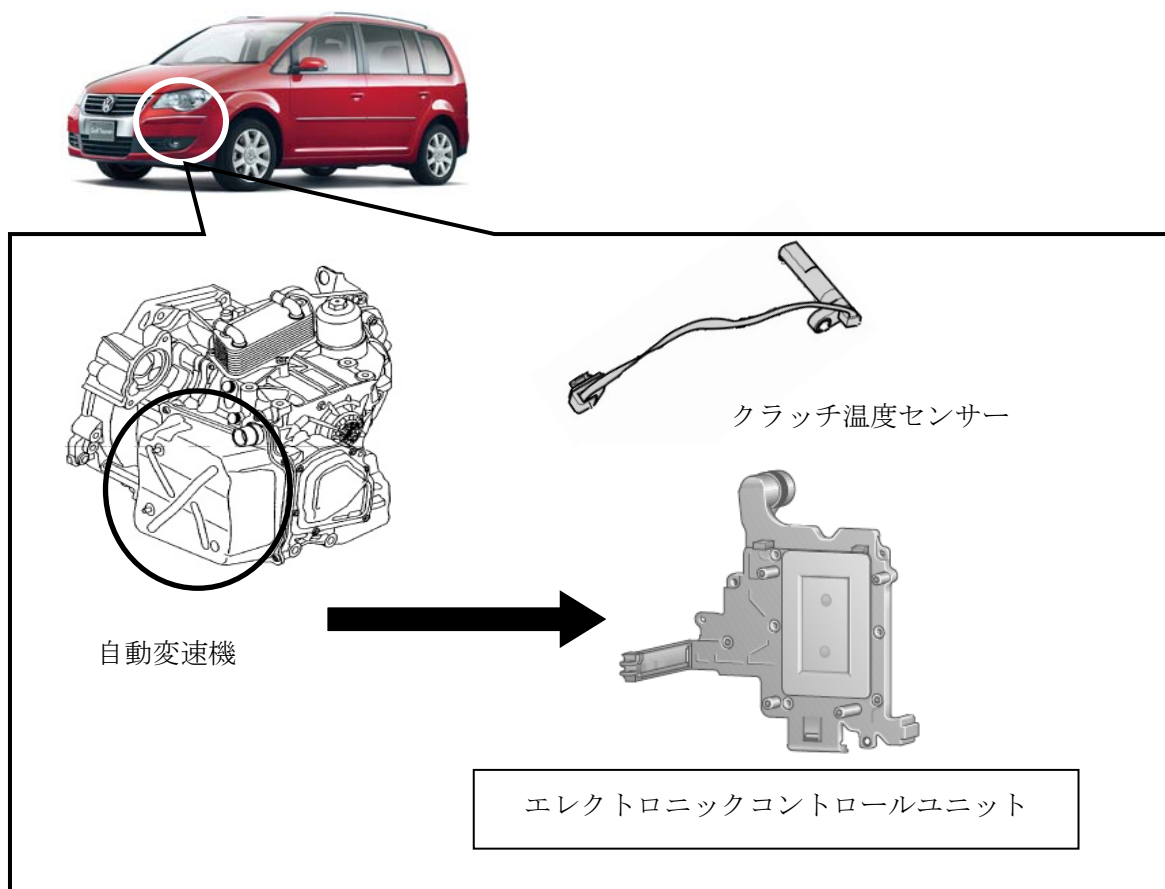
注： は、プログラムを修正する部品を示す。

自動変速機のクラッチ温度センサーにおいて、製造時の配線のかしめが不十分なものがあるため、エレクトロニックコントロールユニットに誤信号が送られ、当該変速機が油温異常していると誤診断することがある。そのため、メーター内シフト表示が点滅し、最悪の場合、フェールセーフ機能が働き、走行不能になるおそれがある。

全車両、自動変速機の制御プログラムをエレクトロニックコントロールユニットに内蔵されたギヤボックス油温センサーを用いたプログラムに更新する。

識別：キャンペーンステッカーに「37E8、日付（西暦・月・日の順）、ワークショップスタンプ」を記入し、スペアタイヤ収納部左側面に貼りつける。
