# 改善箇所説明図

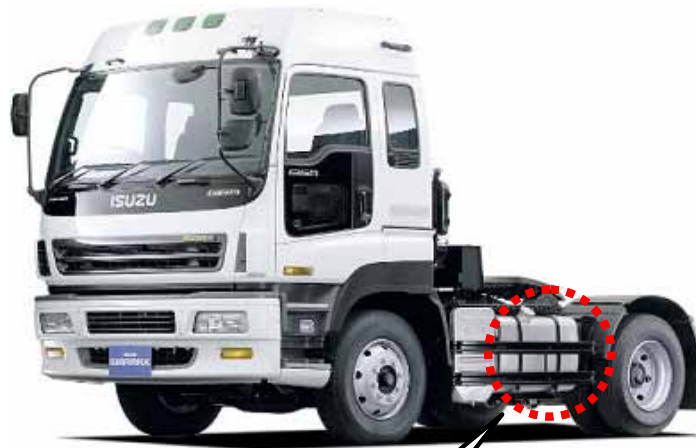
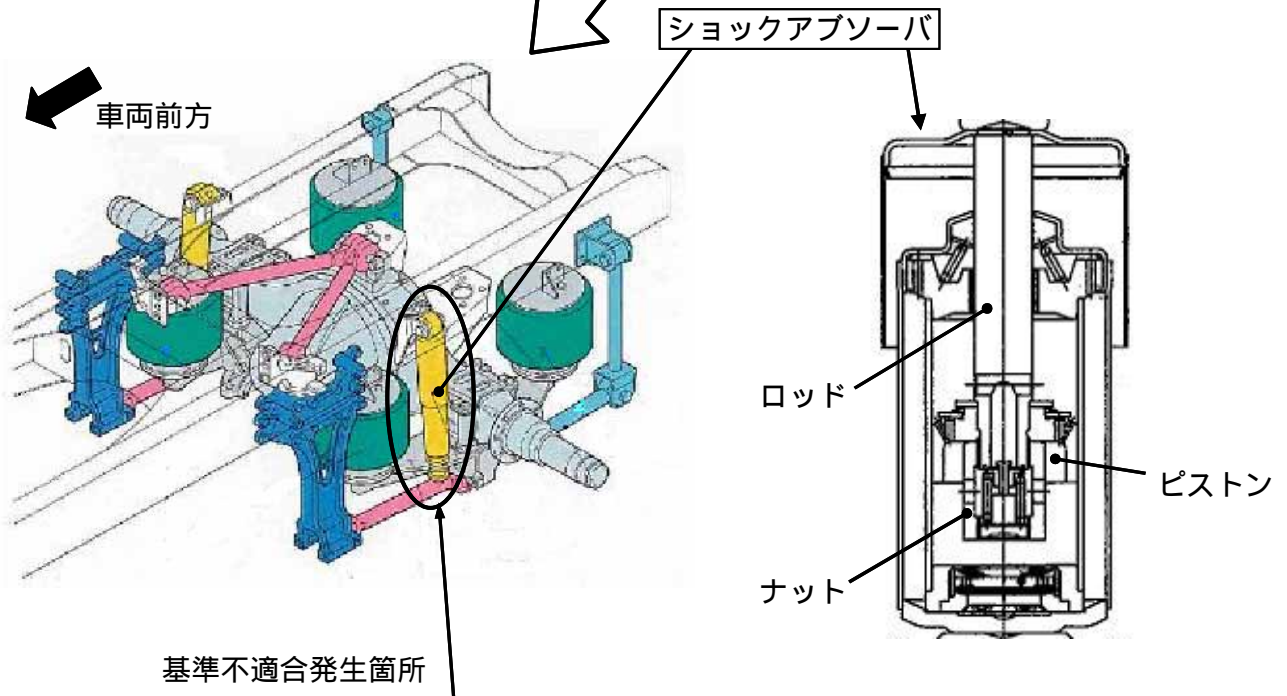
空気ばね緩衝装置付大型トラックにおいて、トレーラ切り離し時の高さ調整についての取扱説明書の説明が不十分で、且つショックアブソーバのストッパ構造が不適切なため、カブラ高さ調整不十分な状態でトレーラをトラックから切り離すと、ショックアブソーバが伸びきってしまうことがある。そのため、ショックアブソーバ内部のピストン取付けナット部が緩み、そのままの状態で使用を続けると、当該ショックアブソーバのロッドが抜け出し、最悪の場合、タイヤと干渉して、車両火災に至るおそれがある。

全車両、トレーラ切り離し時の注意事項を示したステッカーを取扱説明書に貼付するとともに、ショックアブソーバを対策品に交換する。

識別：リアショックアブソーバの前面に白色塗料を塗布する。
