改善箇所説明図

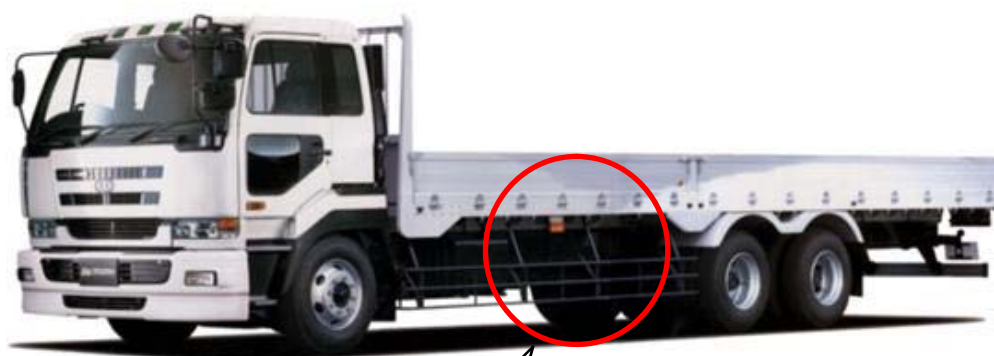
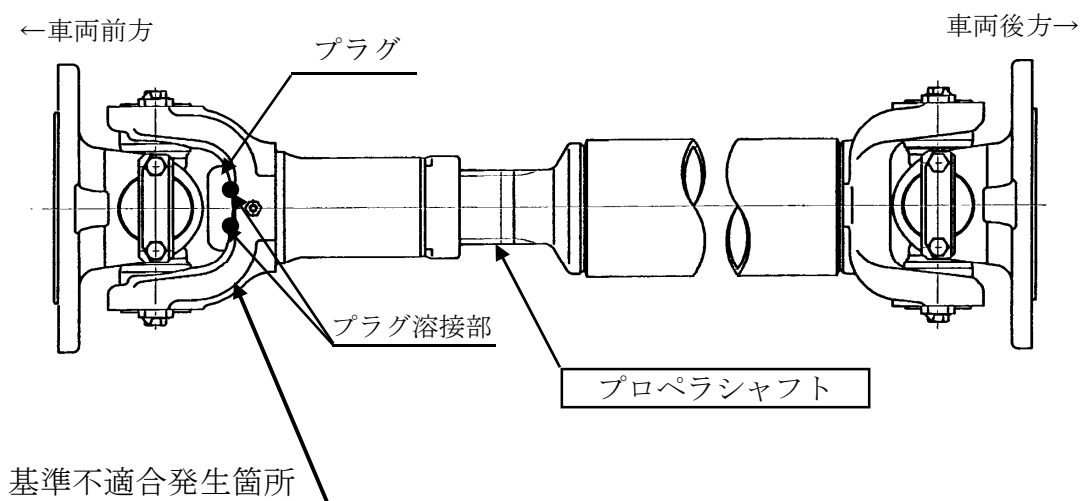
プロペラシャフトのプラグ溶接位置の指示が不適切なため、溶接部の強度が不足しているものがある。そのため、そのまま使用を続けると、プラグ溶接部に亀裂が生じ、最悪の場合、プロペラシャフトが破損し、走行不能となるおそれがある。

全車両、当該プロペラシャフトを対策品と交換する。

識別：スプラインヨーク部に、白色ペイントを塗布する。
