改善箇所説明図

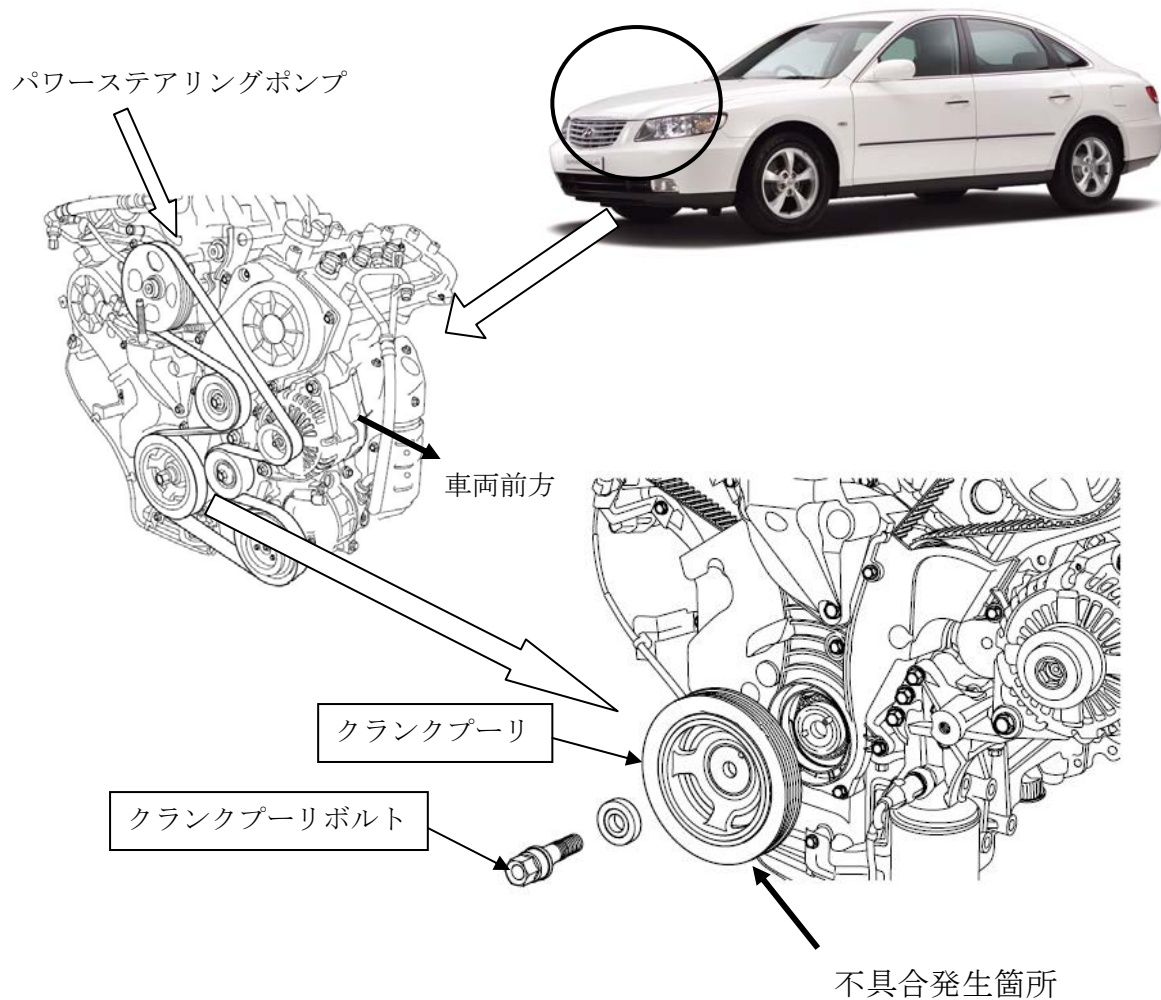
不具合発生箇所

原動機クラックプーリの外側リング部において、表面処理が不適切なため、防振用ラバーとの接着が不十分なものがある。そのため、当該リング部と防振用ラバーが剥離し、当該リング部から異音が発生し、そのままの状態で使用を続けると、最悪の場合、当該リング部が離脱し、パワーステアリングポンプが作動せず、ハンドルの操作力が増大するおそれがある。

全車両、クラックプーリを良品と交換するとともに、クラックプーリボルトを新品と交換する。

識別：手前側タイミングベルトカバー上部に黄ペイントを塗布する。
