改善箇所説明図

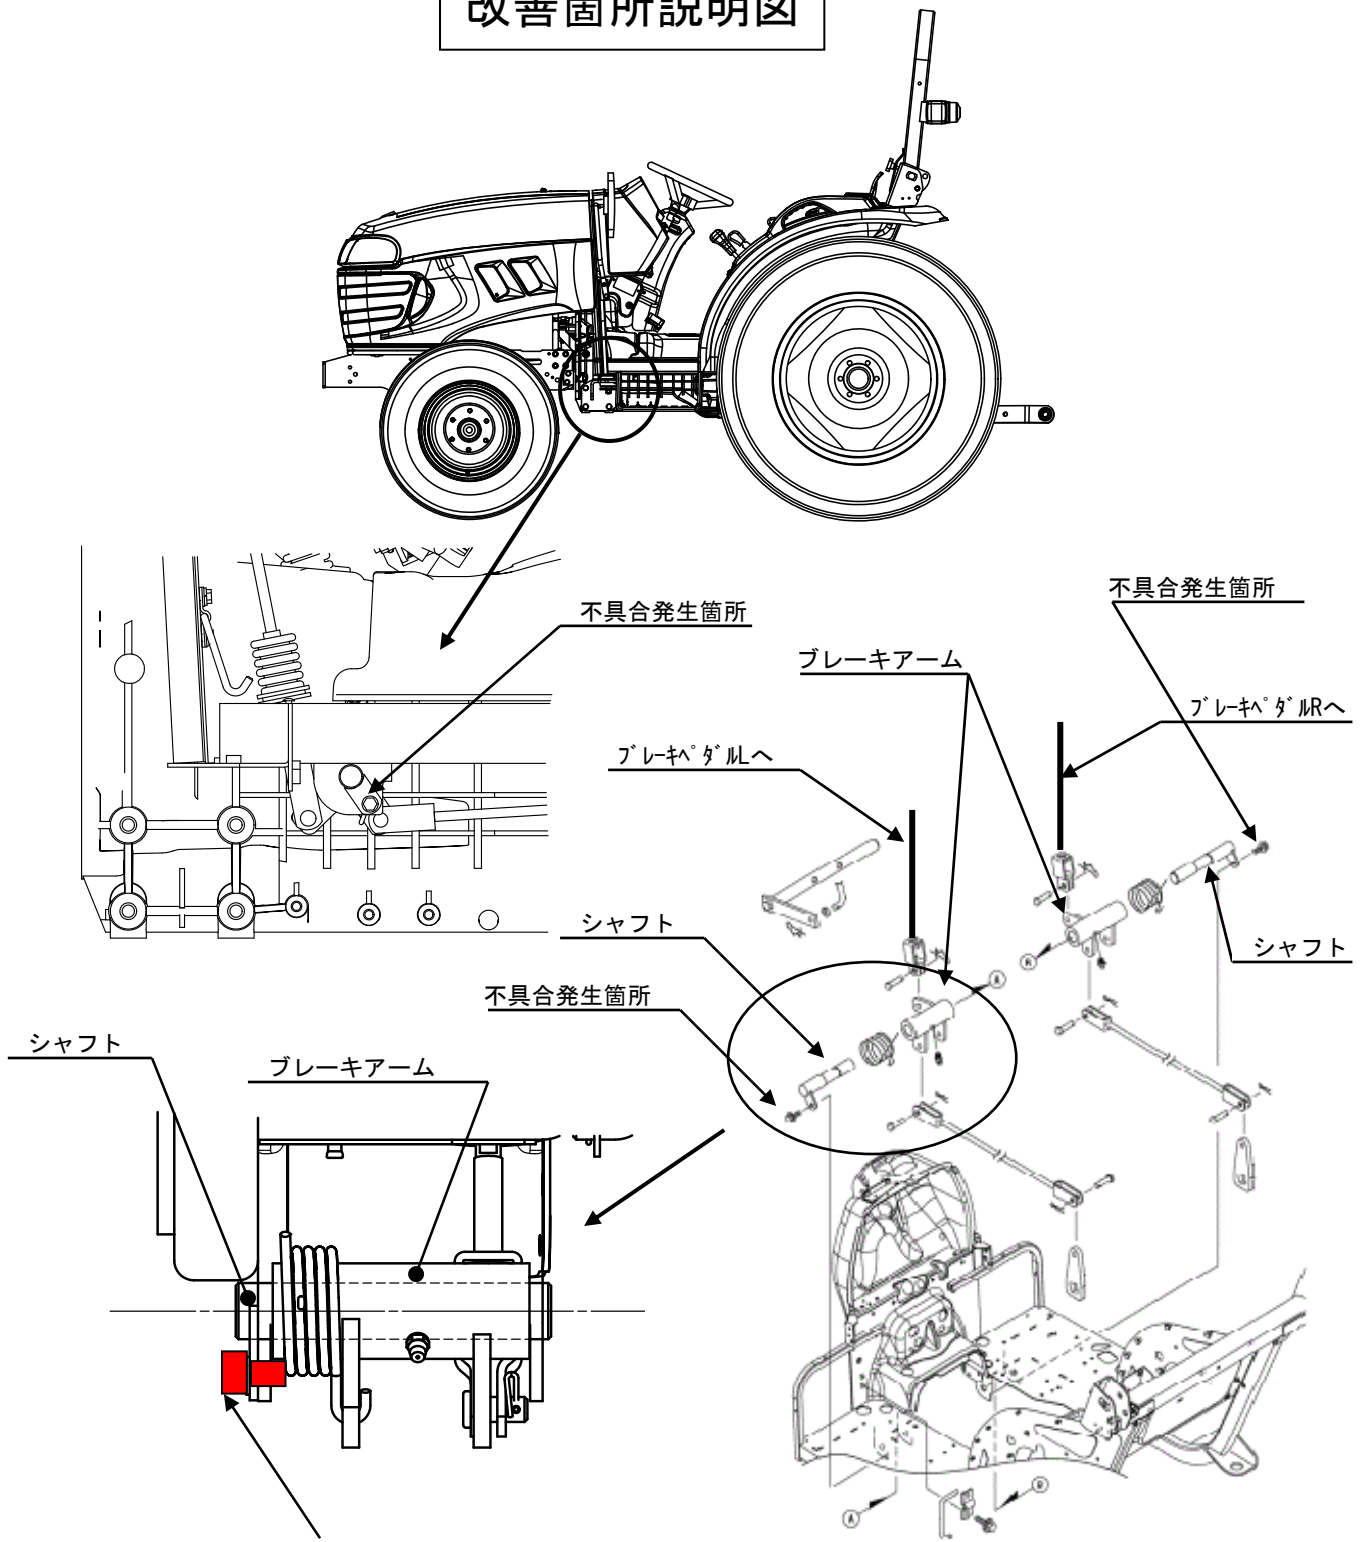
不具合発生箇所 ボルトM6×12 左右各1箇所

制動装置のリンク機構において、ブレーキアーム支点シャフトの取り付けボルトが適切に締付けられていないものがある。そのため、そのままの状態で使用を続けると、当該ボルトがゆるみ、ブレーキアームの支点シャフトが外れ、最悪の場合、ブレーキがきかなくなるおそれがある。

全車両、当該ボルトの締め付け状態を確認し、適切に締め付けられていないものは規定の締め付けトルクで締め付ける。

取り付けボルト頭に黄色のペイントを塗布する。
