改善箇所説明図

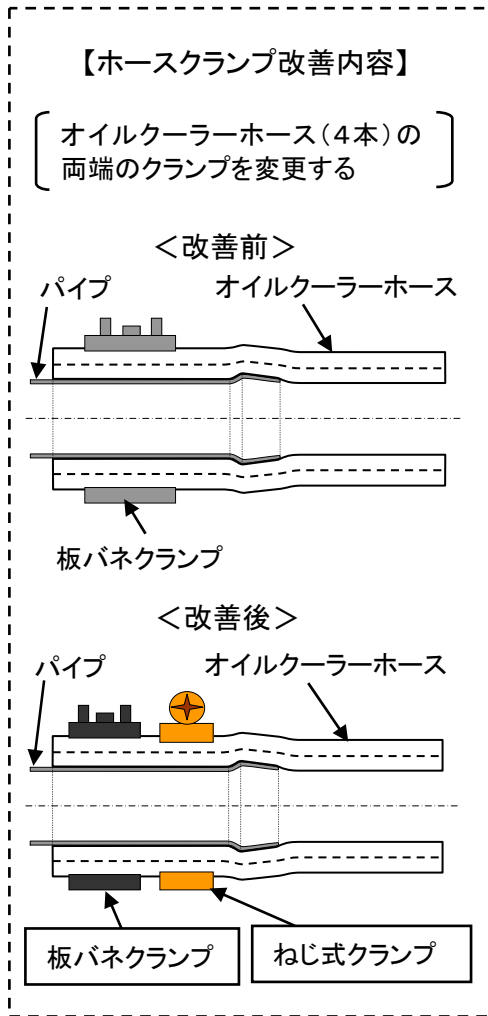
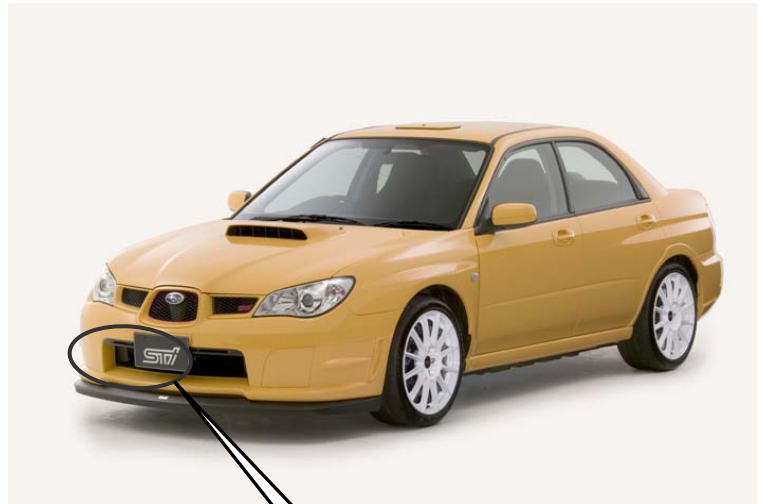
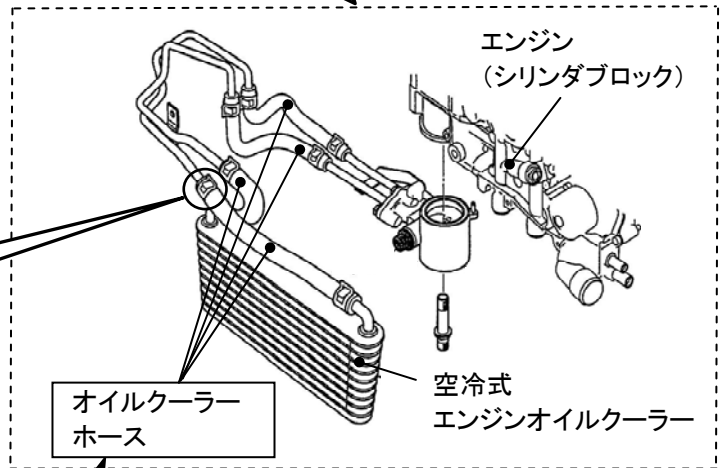
基準不適合発生箇所

平成21年11月12日付け届出番号2412のリコール作業にて使用する、対策品のエンジンオイルクーラーホースにおいて、ホースの抜け圧力が低いものがある。そのため、そのまま使用を続けると、当該オイルクーラーホース接続部よりホースが抜け、最悪の場合、漏れたオイルが排気管にかかり、火災に至るおそれがある。

全車両、オイルクーラーホースとホースクランプを対策品に交換するとともに、新たにねじ式のクランプを追加する。

なお、不具合の発生原因が判明していないため、上記対策を暫定対策とし、原因判明後、必要があれば新たに届出をおこなう。
