改善箇所説明図

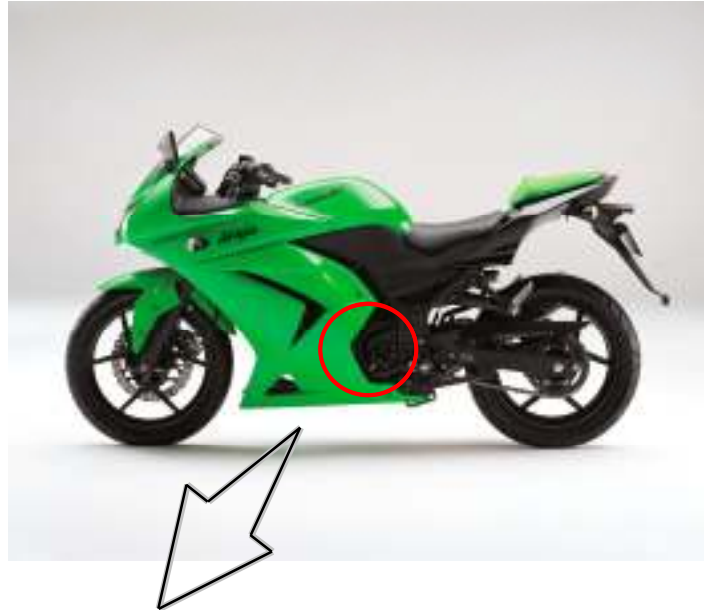
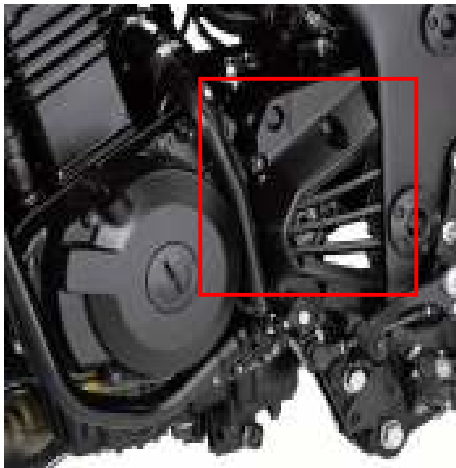
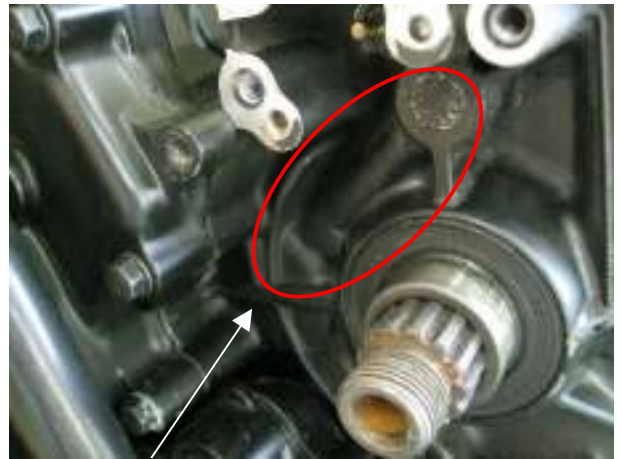
基準不適合発生箇所

原動機のクランクケースにおいて、オイル通路外壁に鑄造不良があるため、原動機運転中にエンジンオイルが漏れるものがある。そのため、漏れたオイルが後輪タイヤに付着し、最悪の場合、転倒するおそれがある。

全車両、クランクケースを点検し、オイル漏れがある場合はコーキングにて修正する。

識別：原動機型式番号打刻台座の右側面にポンチマークを打つ。
