改善箇所説明図

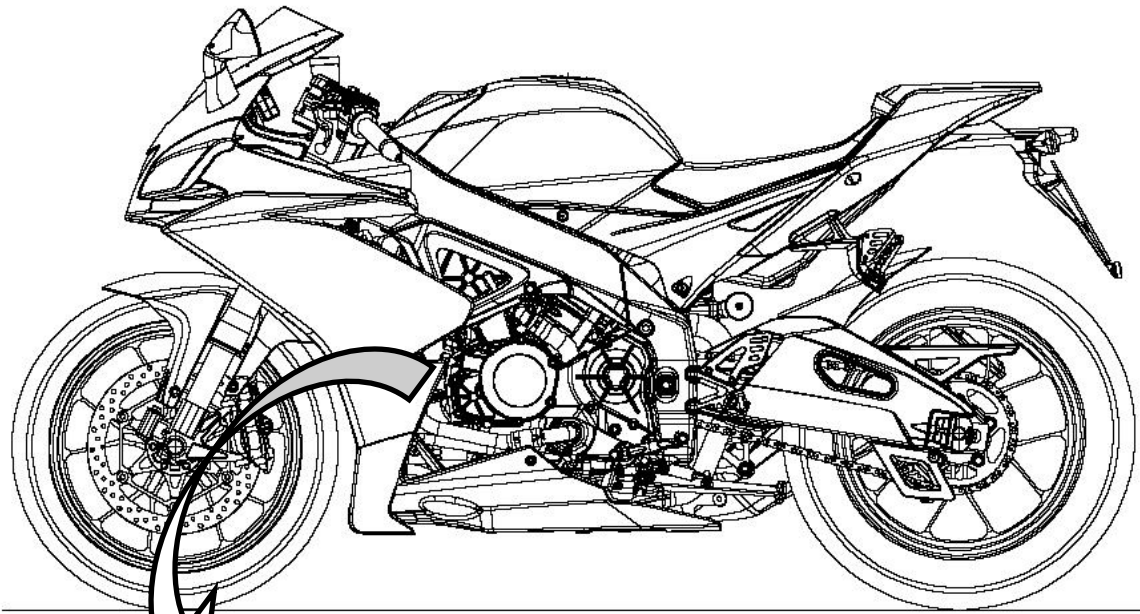
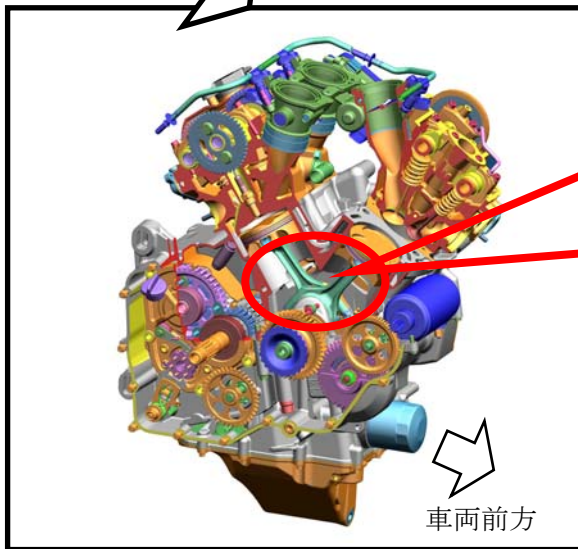
車両前方

エンジン

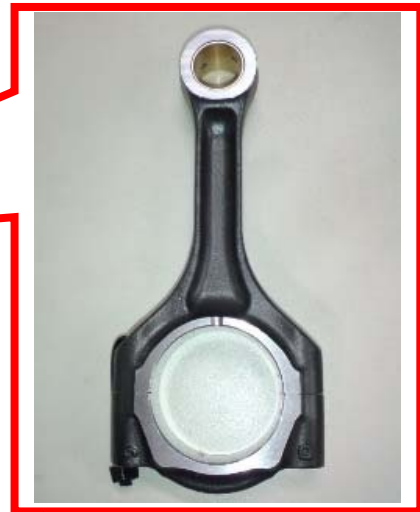
コネクティングロッド

基準不適合発生箇所

原動機のコネクティングロッドにおいて、製造時に誤って歪み矯正を行ったため、強度が低下しているものがある。そのため、使用過程においてコネクティングロッドが破損し、原動機が停止して走行不能になるおそれがある。

改善の内容：全車両、良品のコネクティングロッドの組み込まれた原動機一式と交換する。

識別： クランクケース後方、原動機番号近傍に白いペイントを行う。
