改善箇所説明図

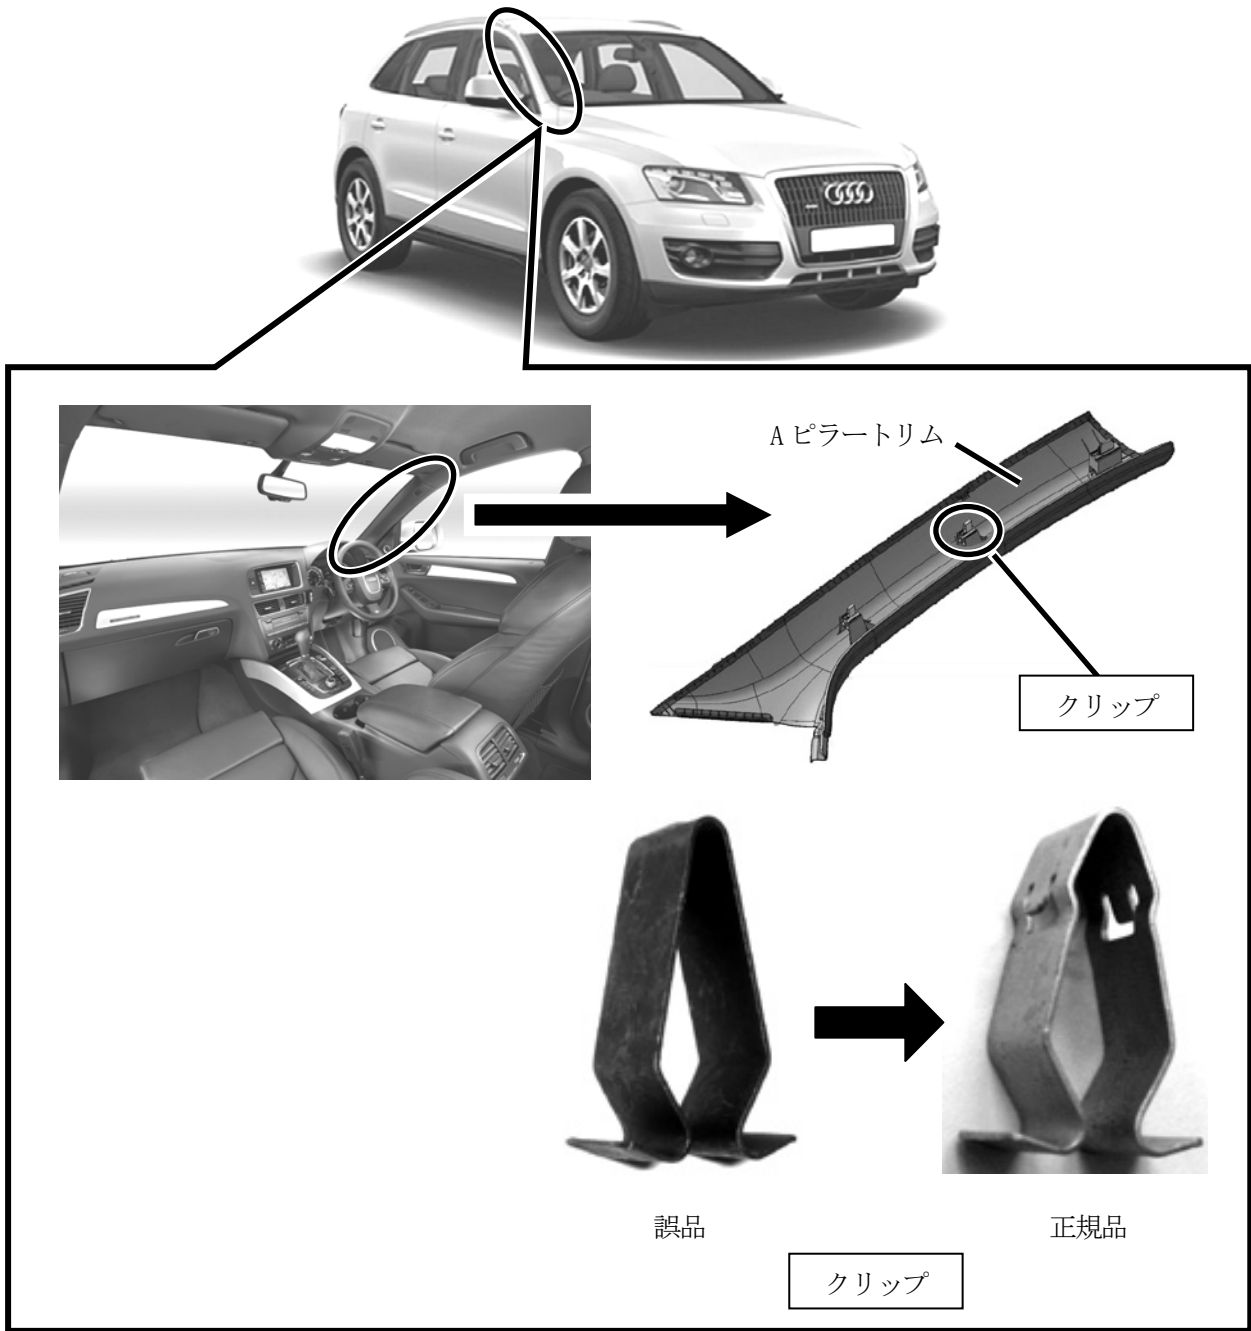
注： は、交換する部品を示す。

基準不適合発生箇所

A ピラートリムのセンタークリップにおいて、誤品を組み付けたため、当該トリムの保持力が不十分なものがある。このため、事故等でカーテンエアバッグが展開すると、当該トリムが外れ、車室内に突き出し、最悪の場合、運転席および助手席の乗客が怪我をするおそれがある。

全車両、左右の A ピラートリムのセンタークリップを正規品と交換する。
