下水道管きょ内作業の安全管理に関する  
中間報告書

平成 14 年 4 月

下水道管きょ内作業安全管理委員会

## 第 1 章 愛知県半田市における事故の概要

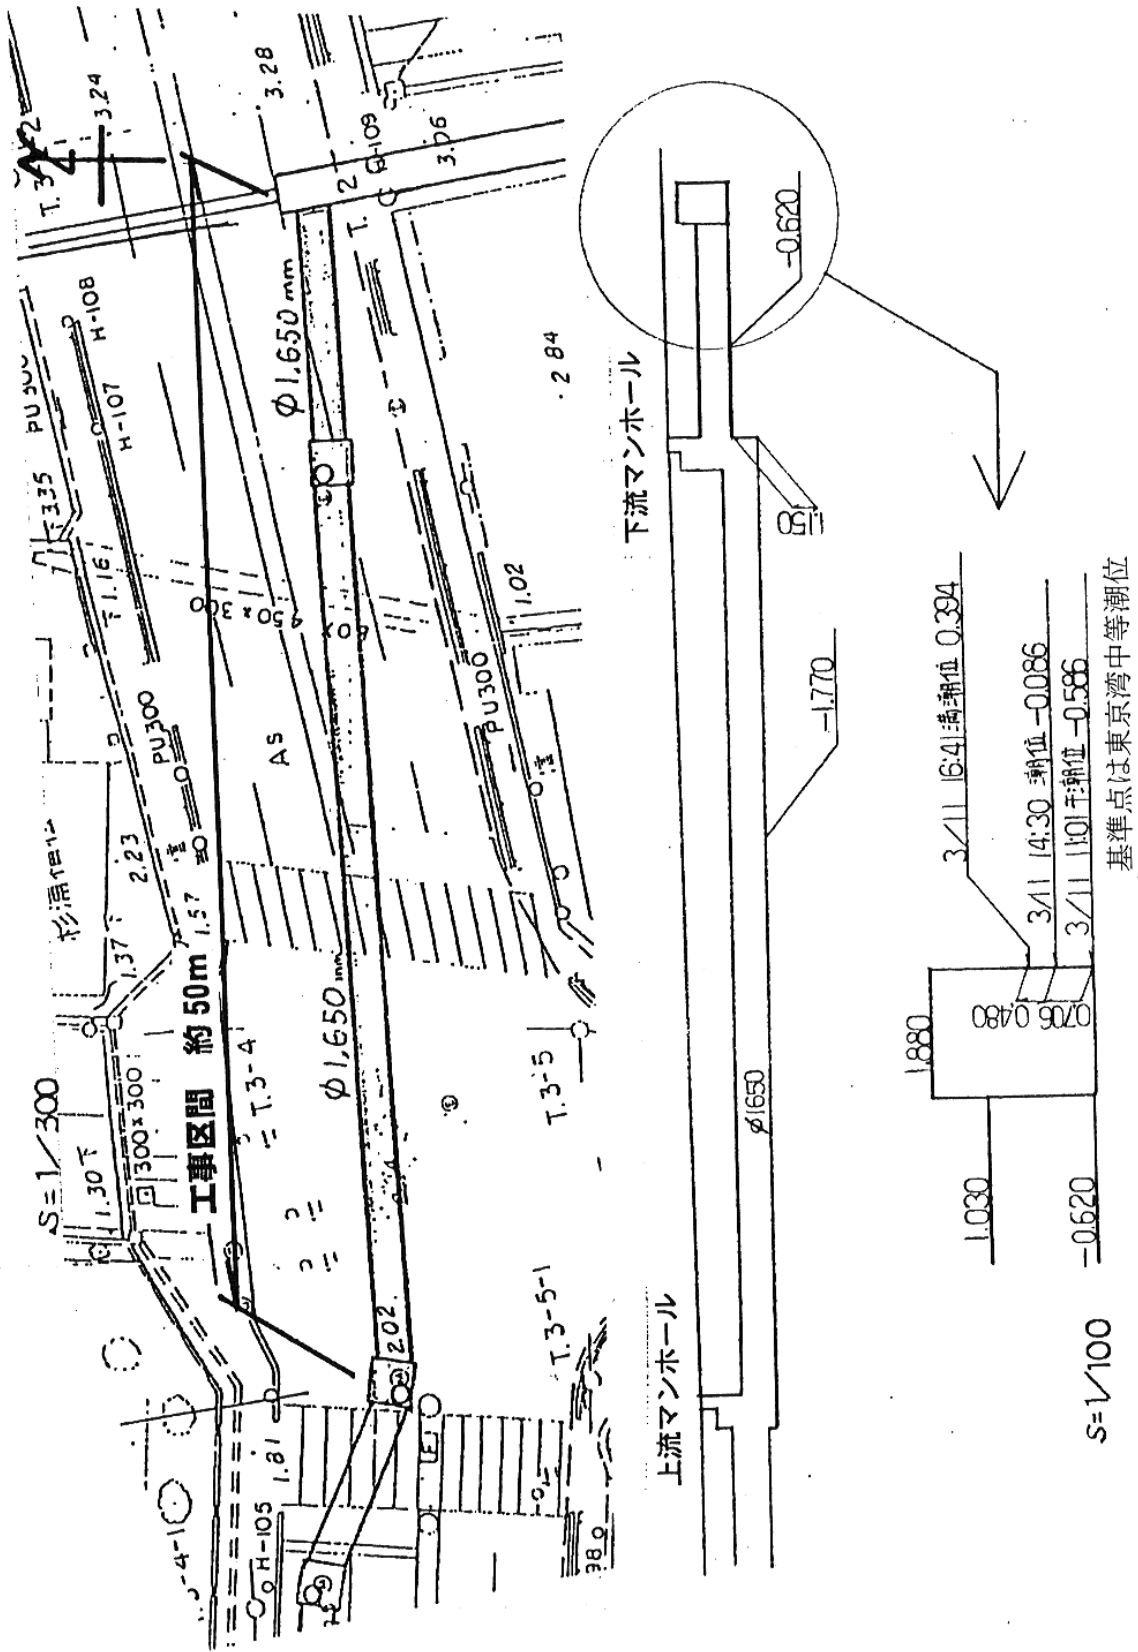
図2 工事箇所平面、縦断図

その後の調査によると、管渠内は清掃区間内の汚泥が取り除かれていたことが完了写真により確認された模様であり、これによると、～の複合的な要因が可能性として考えられる。

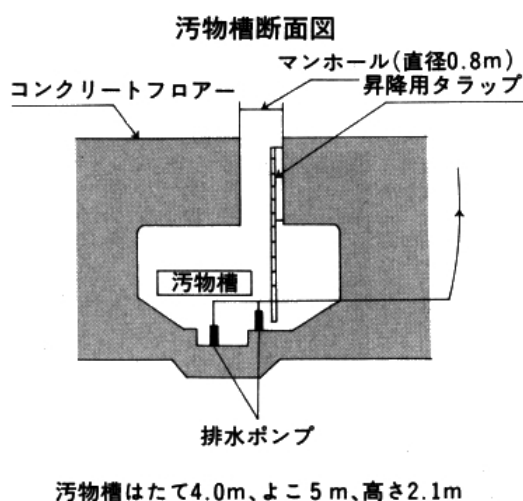
当該清掃作業は、ビルの地下四階にある No.1、No.2、No.3 の汚物槽、雑排水槽及び地下一階の井水処理槽の定期清掃を、甲社がビル所有者から請負い、乙社に一括下請けさせたものである。乙社は労働者数 45 名であり、浄化槽及び地下槽の清掃管理事業を行っている。

(2) 第二種酸素欠乏危険作業であるにもかかわらず作業開始前に硫化水素濃度を測定していなかった。

(4) 作業者に硫化水素中毒に関する認識が欠如していた。

(1) 第二種酸素欠乏危険作業においては、酸素欠乏症及び硫化水素中毒にかかるおそれがあるので酸素及び硫化水素濃度を事前に測定する。

(3) 作業主任者の指揮のもとに作業を行うとともに、作業員に対しても酸素欠乏及び硫化水素中毒等についての特別の教育を行う。

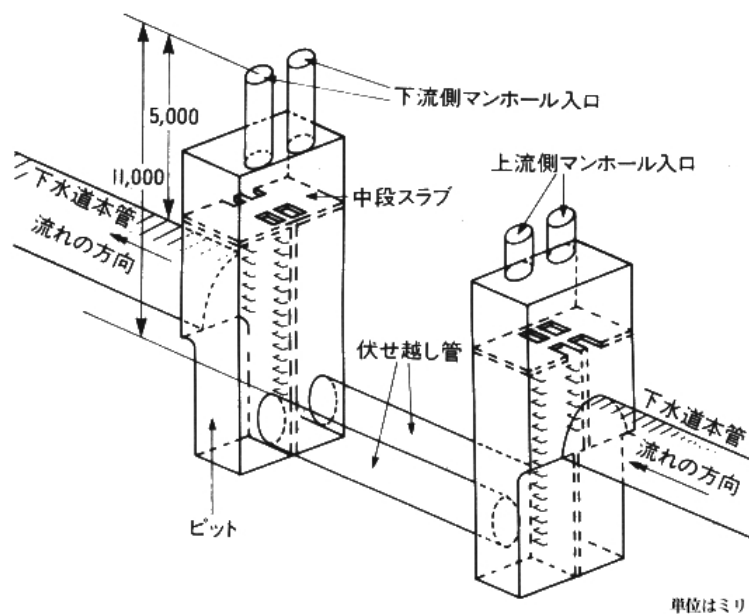
全体構造図

Y 市下水道局から、「伏せ越し管」(法水管路の敷設延長上にガス管等の地下埋設物がある場合、さらに管路を深く埋設している下水道汚水管)に大量に堆積している汚泥等を清掃除去する作業を請け負った。災害の発生した下流側のマンホールは、図に示すと通りの構造であり、伏せ越し管は路面から約 11m の深さにある。

- (3) 送風機を止めて入孔したこと。
- (4) 排水作業が終了する前に入孔したこと。
- (5) 酸素欠乏危険場所に入る際に有効な呼吸用保護具(送気マスク、空気呼吸器等)の着用を行わなかったこと。(マンホール内で作業を行っていた A、B、C、D はもとより、救出に向かった E も有効な呼吸用保護具を着用していなかったため二次災害に至った。)

- (1) 換気についてはマンホール内において作業を行う場合には、酸素濃度が 18%以上、かつ、硫化水素濃度が 10ppm 以下になるように換気を十分に行うこと。
- (2) 作業手順について、マンホール内における作業について作業手順を作成し、その周知徹底を図ること。
- (3) 作業主任者については第二種酸欠作業主任者技能講習修了者のうちから酸欠作業主任者を選任し、その者に必要な措置を行わせること。
- (4) 特別教育についてはマンホール内において作業を行う者について、酸素欠乏等の発生の原因、酸素欠乏症等の症状、事故の場合の退避および救急処置の方法等について特別教育を実施すること。
- (5) 呼吸用保護具の使用については酸素欠乏危険場所において作業を行わせる場合および酸素欠乏症等にかかった作業者を救出させる場合には、有効な呼吸用保護具(送気マスク、空気呼吸器等)を確実に使用させること。(空気呼吸器等の使用方法等については日頃より、教育、訓練を行う必要がある)。

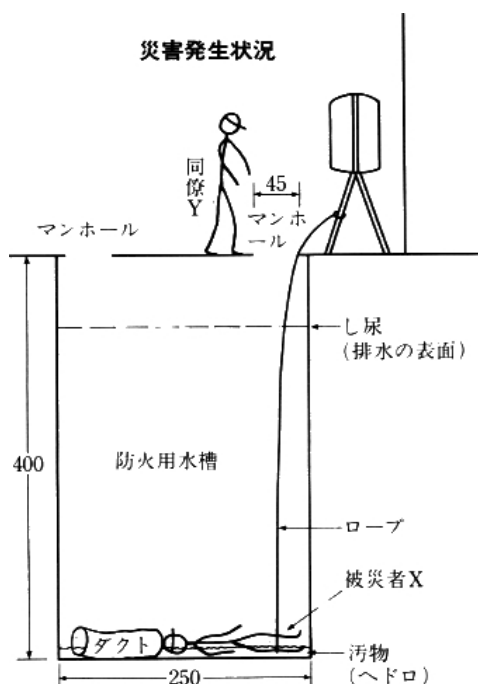
なお、Xが倒れた原因は、水槽にためられていたし尿および底部に沈殿していたヘドロから発生した硫化水素を吸入したためである。

- (1) 酸素濃度および硫化水素濃度の測定(酸欠則第三条)
  - (2) 十分な換気(酸欠則第五条)
  - (3) 吸着用保護具等の着用(酸欠則第五条の二)
  - (4) 作業を安全に遂行するための作業主任者の選任(酸欠則第十一条)
  - (5) 作業従事者に対する硫化水素、酸素欠乏等に関する教育の実施(酸欠則第十二条)
- 等基本的に事項が履行されていないため、災害が発生したものである。

なお、XとYの両名は、作業を開始してすぐに硫化水素特有の臭いである腐卵臭を感じていたものの、酸素欠乏危険場所、硫化水素等に関する教育を受けていなかったため、Xが無防備で水槽の内部に立ち入ったことを防ぎ得なかった。

- (1) 酸素欠乏等について十分な教育を行った者を作業に従事させること。
  - (2) 法令で定める技能講習を修了した者のうちから第二種酸素欠乏危険作業主任者を選任し、その者に作業指揮を行わせること
  - (3) 作業を開始する前に硫化水素および酸素の濃度を測定すること(災害発生事業場の株式会社Aでは濃度測定器を有しているが、被災者らにこれを携行させておらず、また測定器の取り扱いについても教育していなかった)
  - (4) 換気を十分に行うこと(酸欠則では少なくとも酸素濃度を18%以上、硫化水素濃度を10ppm以下に保つように換気するよう定めており、そのためには酸欠危険場所の構造に応じ、適切な換気設備を選定する必要がある)
  - (5) 作業内容に応じた作業標準を作成し、その周知徹底を図ること(A社では、労働者を酸素欠乏危険作業に従事させることが多いにもかかわらず、災害を防止するために必要な作業方法等の検討がなされていない)
- 等基本的な措置が講じられていれば、災害の発生を未然に防ぐことができるものである。

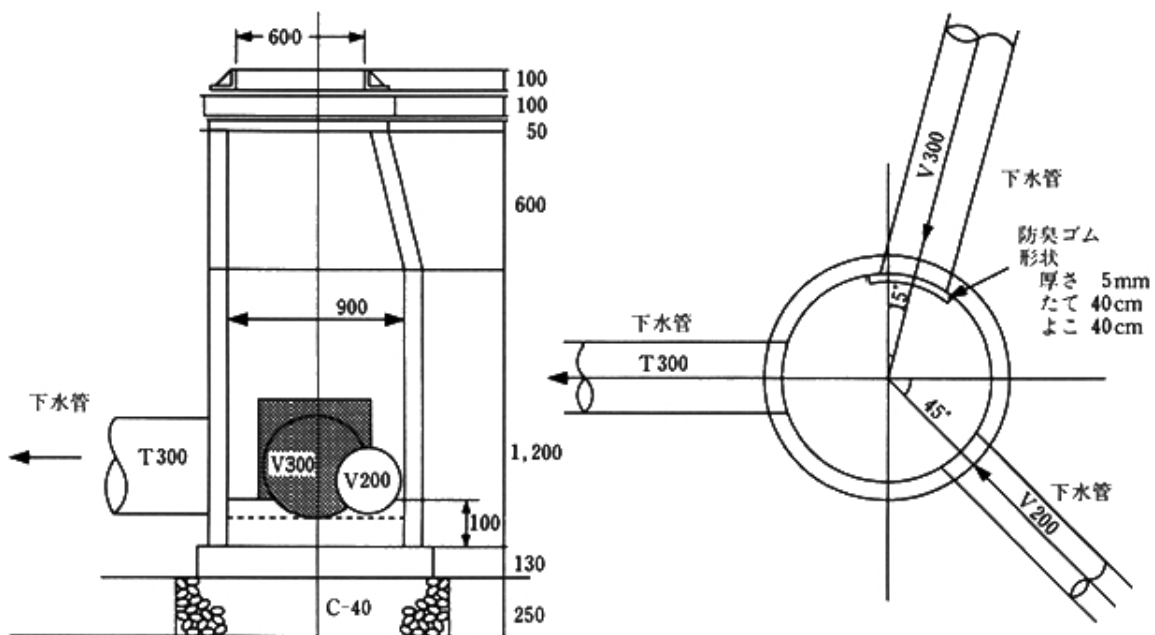
組立マンホール立面図、平面図

被災者は、下水道維持・補修工事、上下水道新設工事を行う会社（労働者数 15 名）の現場監督者である。災害の発生した工事は下水管の改造補修工事で、下水管の内面補修、一部下水管の撤去および新設等であったが、災害発生当時、工事はほとんど終了しており、ゴム板取付けを残すのみであった。

- (1) 作業前に硫化水素の濃度測定および換気を行わなかったこと。  
またガードマンが被災者を救出する際にも空気呼吸器等を使用しなかったこと。
- (2) 被災者は技能講習を修了していたが、本件作業にあたり、第二種酸素欠乏危険作業に係る酸素欠乏危険作業主任者として選任されておらず、その職務も行われていなかったこと。
- (3) ゴム取付け作業についての作業方法、安全衛生上必要な措置等についての指示が明確に行われていなかったこと。
- (4) 労働者に対する安全衛生教育が不十分であったこと。

- (1) 本件のマンホール等、第二種酸素欠乏危険場所における作業については、その日の作業の開始前に、当該個所の空気中の酸素および硫化水素の濃度を測定すること。
- (2) 上記の測定を行うため必要な器具を備え付けること。
- (3) 作業個所について、酸素濃度を18%以上、硫化水素濃度を10ppm以下に保つように換気を行うこと。
- (4) 第二種酸素欠乏危険作業に係る酸素欠乏危険作業主任者を選任し、その者により、作業の決定および労働者の指揮を行わせ、作業方法、危険防止のための措置等について、明確な指示を行わせること。
- (5) 法定の特別教育はもとより、労働者に対する酸素欠乏および硫化水素の危険性等についての教育を日ごろから徹底させること。
- (6) 空気呼吸器等のほか、はしご、繊維ロープ等非常の場合に労働者を救出するために必要な用具を備え付けること。

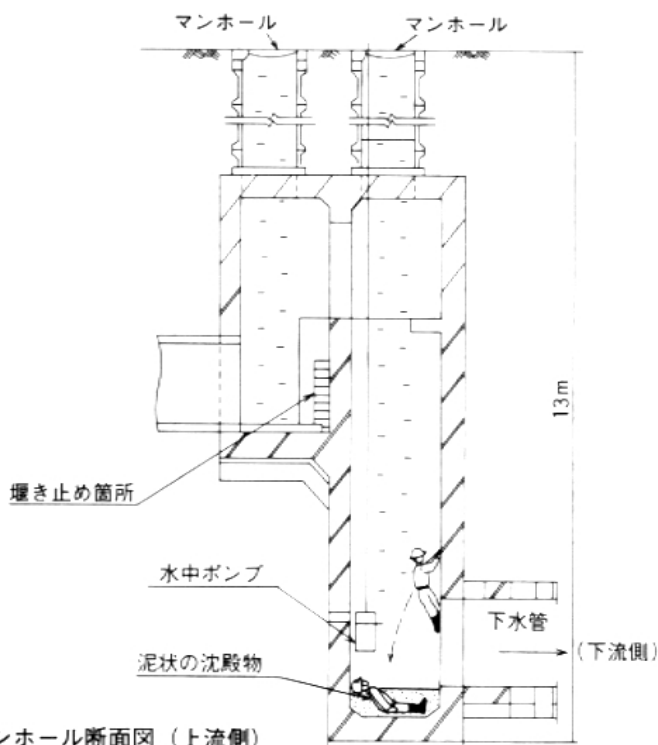
図 下水道マンホール断面図 (上流側)

本災害は、橋脚の建設工事に伴い、同工事による既設下水管への影響を調査するために行われた下水道マンホール浚せつ作業中に発生した硫化水素中毒である。

(4) 酸素欠乏等危険作業に従事する労働者に対する特別教育の未実施（酸欠則第 12 条）等、基本的な事項が一切覆行されていなかったことが考えられる。

(3) 酸素欠乏危険作業主任者(第 2 種)を選任し、その者をして、酸素欠乏等の空気を吸入しない作業方法を決定し、労働者を直接指揮し、また、上記(1)の濃度測定等を行うこと。

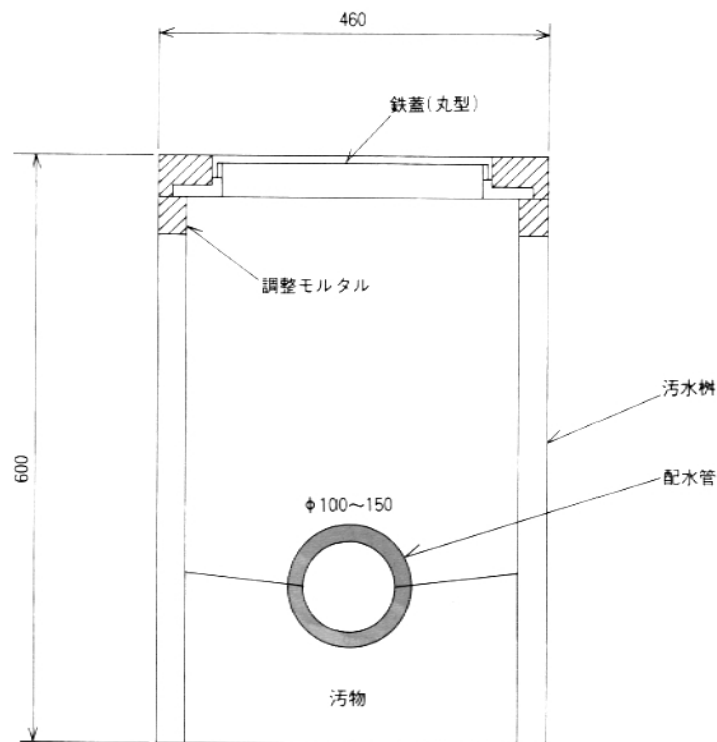
汚水ます断面図(単位 mm)

災害発生当日、甲社の労働者 A は、単独で、午前 9 時頃から、汚水枡、雑排水枡の内部の清掃を行うこととした。具体的な作業としては、汚水枡、雑排水枡の中に直接顔を入れ、その中に堆積した小石、コンクリート片をパイプでかき集め、ゴム手袋をした手で直接すくい出すというものであった。作業を行うに当たり、排水管は小石等であって、汚水が、ほとんど流れない状態になっていたため、汚水枡の中には、大量の汚物が堆積していた。そのため、A は枡の中に頭を突っ込んで、堆積した汚物をかきまぜながら、小石等をすくい出していた。

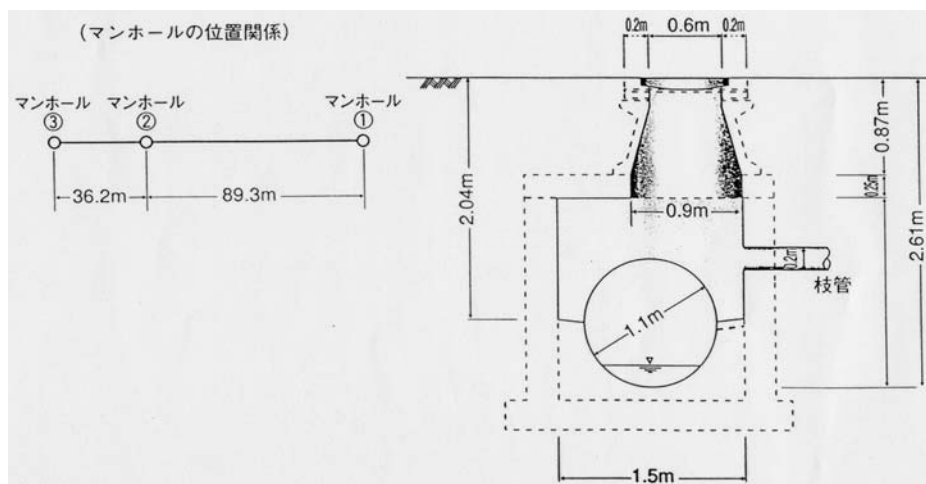
マンホール断面図及び位置関係

本災害は、下水管の清掃作業を行っていた労働者が、汚泥から発生した硫化水素を吸い込んで中毒となったものである。

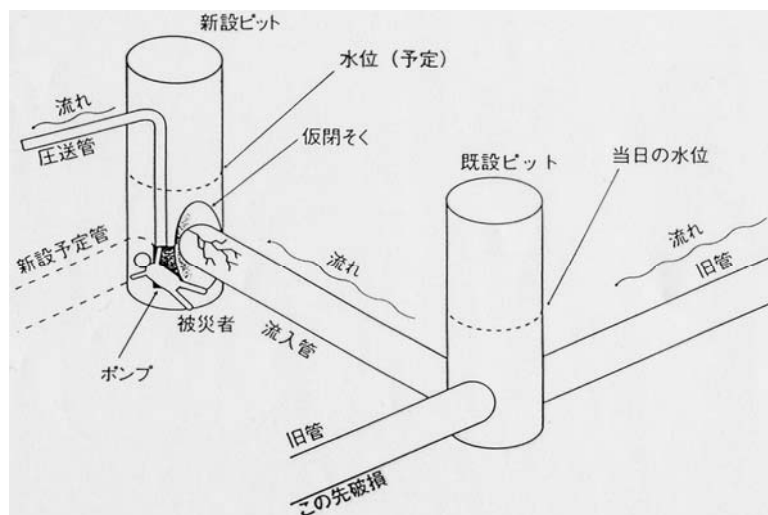
災害が発生したのは、既設のピットから分枝した連絡管（新設）と新しい下水道管をつなぐ部分に設けられた、直径 1.5m、深さ 9.5m の新設ピットの内であった。新設ピットには圧送管と当該圧送管へ汚水を搬送するポンプ（いずれも仮設）が設置されていた。

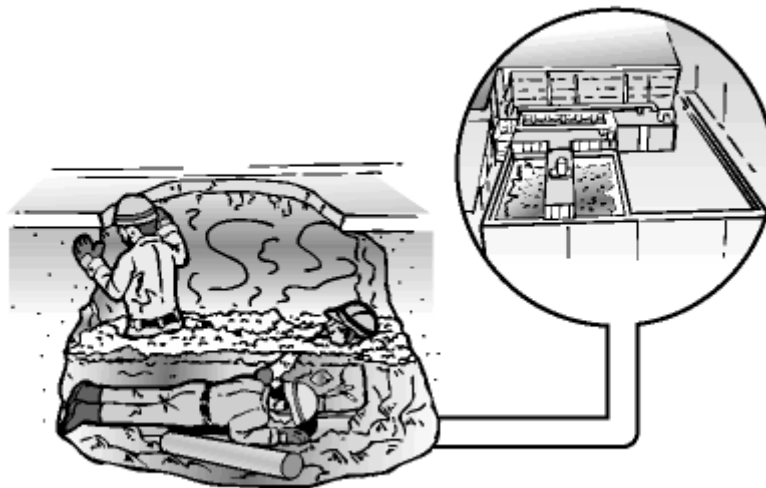
この災害は、陥没した道路の修復工事中に発生したものである。

災害発生当日、陥没した道路の穴に入り、塩ビ管で修復工事をする作業に従事していた被災者が、意識を失い倒れ、その際に下水道枝管の破損部分を体で塞いだためか、穴に排水が溜まって溺死した。

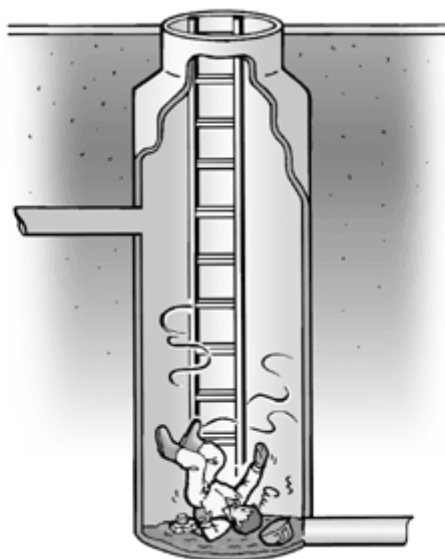
この災害は、下水道管等の補修工事において、元請けの現場代理人が補修前の状況の写真撮影中に硫化水素を吸入してマンホール内で意識を失い、その救助にあたった下請けの作業員 2 名も硫化水素中毒となったものである。

現場代理人は、午前 8 時 50 分頃、自分が担当したマンホール内の換気と作業環境測定を行い、次いで下水道管の現況の写真撮影を行うため、マンホールから入れてあった換気装置を取り外してマンホールに入ったところ、気分が悪くなった。

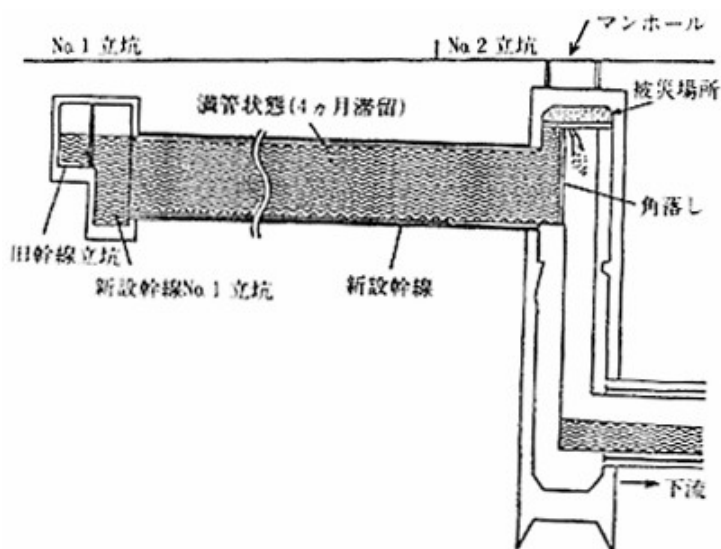
下水道断面図

事故のあった立坑は、下水道拡張整備工事区間にある4つの立坑のうち、上流から2番目のものであるが、本工事は、既に完了しており、No.2立坑まで汚水を通し「角落し」という遮水壁で汚水の堰き止めがなされていた。災害発生当日の作業は、汚水を堰き止めている角落しを撤去して、下流の新設ポンプ所まで汚水を到達させることであった。

事故発生時、No.2立坑には下請作業員9人、元請職員2人、発注者職員2人、その他1人の14人が入っていたが、上から3本目の角落しを撤去したところ、角落し越しに汚水が立坑内に落下して、大量の硫化水素ガス（事故1時間半後の測定で118ppm）が発生した。坑内に入っていた者のうち8人は脱出したが、6人が坑内に取り残されて被災した。

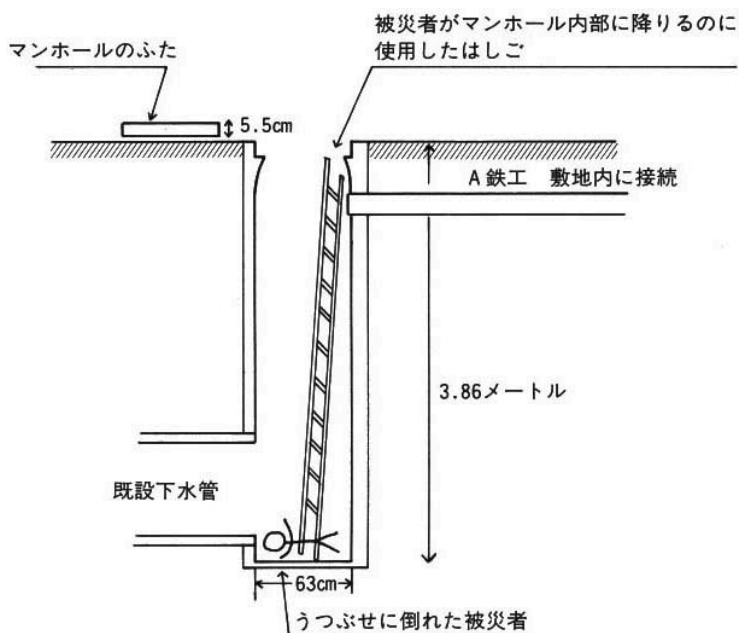
図 1 マンホール断面図

マンホールのふたを 10 分間ほど開けたままにした後、被災者乙が梯子を利用してマンホールの中に降りていった。甲は降りる途中に梯子から外れ、崩れ落ちるように前のめりにマンホールの底の泥に顔を付けるようにして倒れた（図 1）。

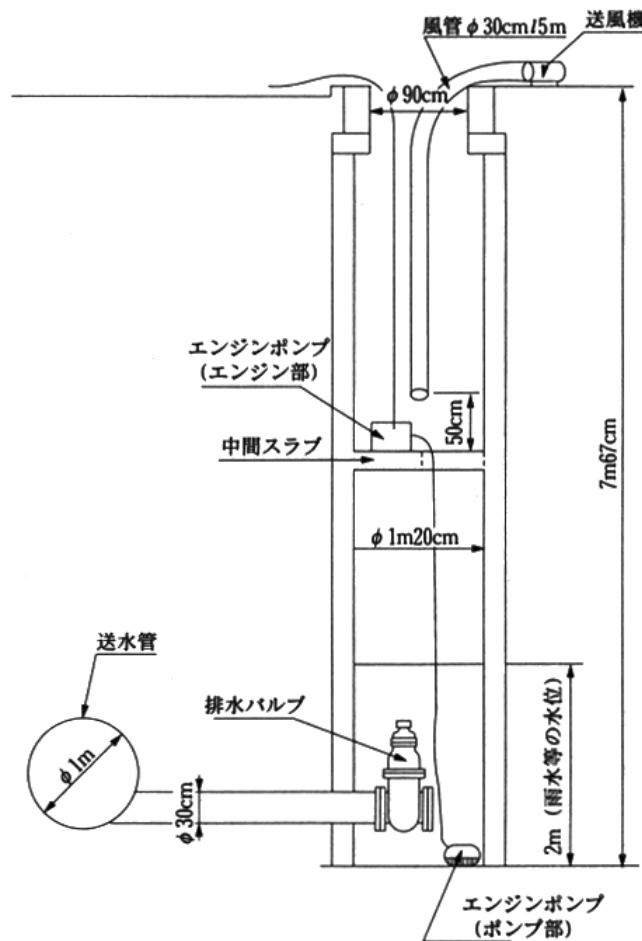
災害発生場所

災害発生当日の被災者の作業内容は、マンホール内を清掃するため、ポンプ（ガソリンエンジンを動力として用いるもの）を用いて内部にたまった雨水等（排水室底部より 2m 程度）を排水する作業であった。

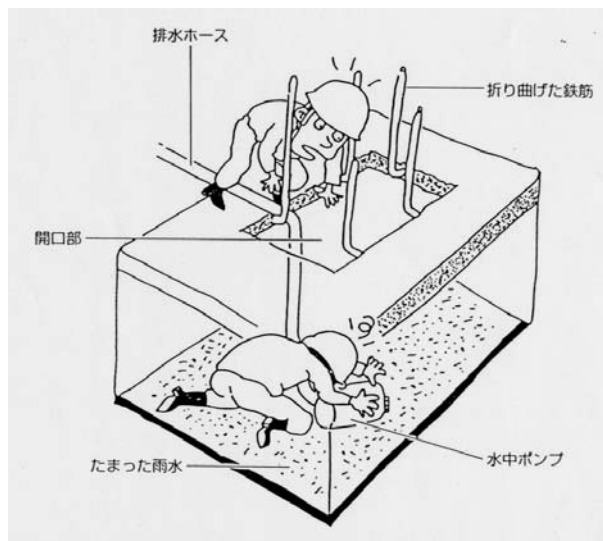
災害が発生した状況

本災害は、鉄筋 5 階建てのテナントビル新築工事において、すでにコンクリートを打設し終わった地下湧水ピットの型わく解体作業を請け負った甲社の労働者が、中にたまった雨水を排出するため水中ポンプを据え付けようとピット内に入ったところ、酸素欠乏症により倒れ、これを助けようとしてピット内に入った 3 人も次々と倒れたものである。

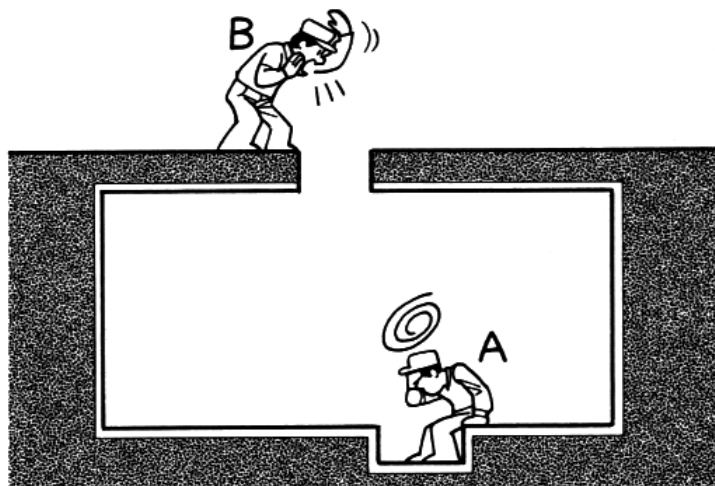
災害発生状況図

B がピットの中を見ると、A はピットの底の溝になっている部分に腰を掛けた状態で動けなくなっていた。B は地上から A にピットから上がるように指示したが、自力で上がることができそうもなかったため、救出しようとピット内に降りたところ、同様に被災した。

災害の発生したピットは、コンクリート打設養生のため、梅雨の季節に約 2 カ月間放置され、雨水が滞留しており、好気性菌による酸素欠乏状態であったと推測される。

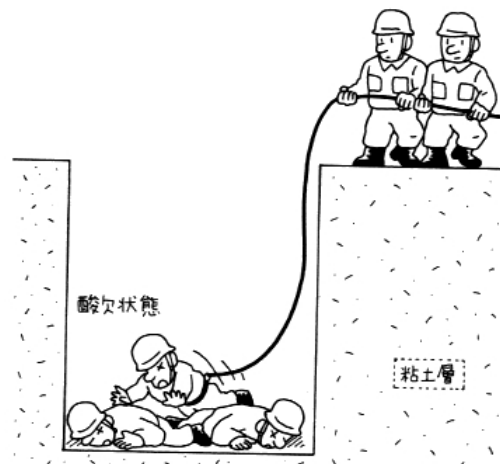
災害発生状況図

本災害は、下水道工事において下水道の到達箇所の地質調査のため、立坑内に降りた 2 名が酸素欠乏空気により被災したものであり、救助のため、立坑に入った 1 名も被災したものである。

災害発生当日、作業員 A と作業員 B は下水道工事現場の立坑内の地質調査のため、立坑内へ降りて行くや否や折り重なって倒れた。作業員 C は救助のため、腰にロープを巻いて立坑の中に入ったが、すぐ倒れてしまい、地上にいた作業員により救助された。

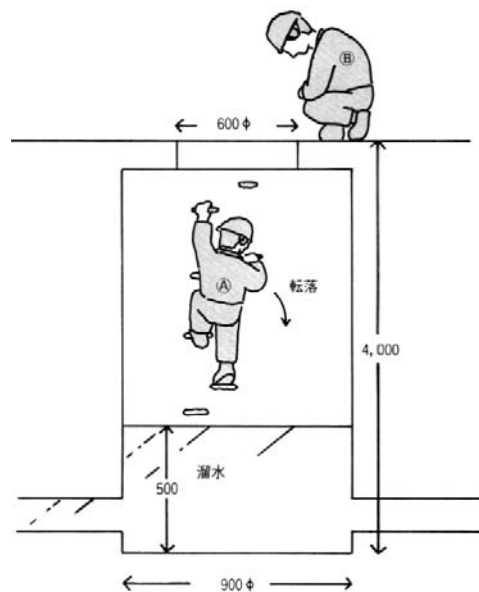
災害発生現場見取図 (単位 mm)

ところが、実際に作業を開始したところ、マンホール内には水が溜っておりコンクリートのひび割れの状態等の確認が困難であった。そのため、内部を確認しようと作業員 A が深さ 4m のマンホール内に入ったところ途中で倒れ込んだ。

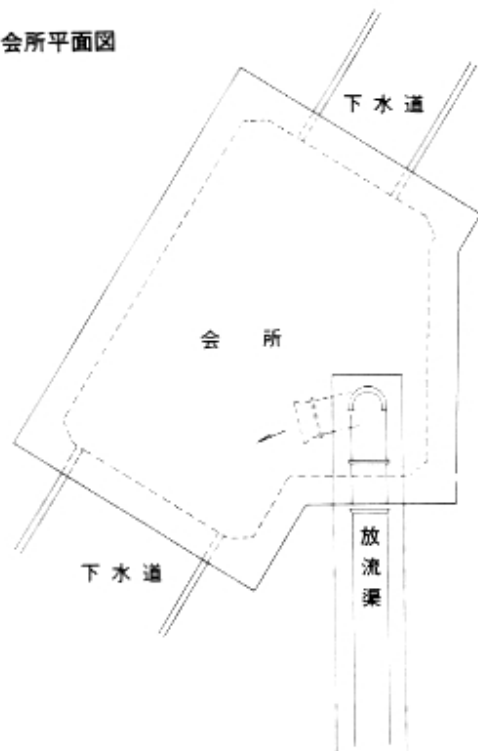
マンホール立面図

マンホールは、内径 820mm、ふたの外径 920mm、深さ 6.1m の円筒形であり、内径の西側に昇降用の鉄製タラップが 2 列取り付けられていた。また、このマンホールは長期間開放されていないものであった。

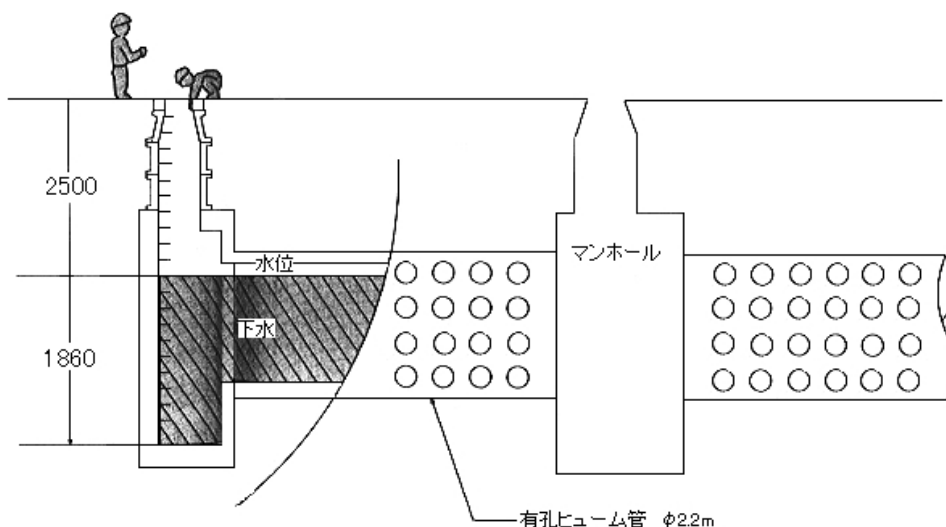
本災害は、河川の浄化施設工事現場において、仕上げ作業のためマンホールへ立ち入った労働者 A が、酸素欠乏により意識を失い水の溜った槽内へ転落し、また、A を助けようとしてマンホールに立ち入った労働者 B も同様に被災し、ともに死亡したものである。

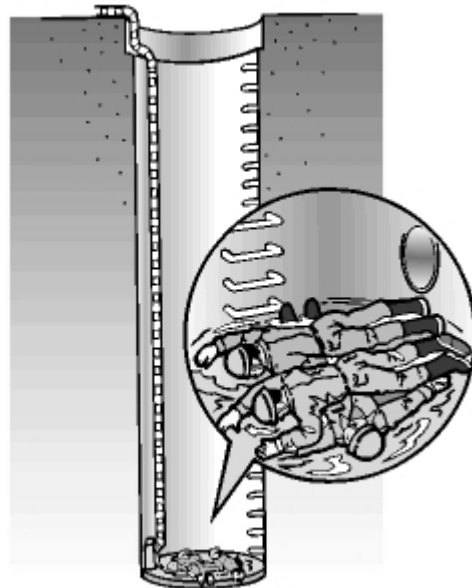
午後 10 時 10 分頃、推進工の A は、到達立坑 No2 に向かった。午後 10 時 20 分頃、推進工の B は、発進立坑 No1 の中から塩化ビニール管の推進を開始する旨、到達立坑 No2 にいる推進工の A にインターホンを使って呼びかけたが反応がなかった。

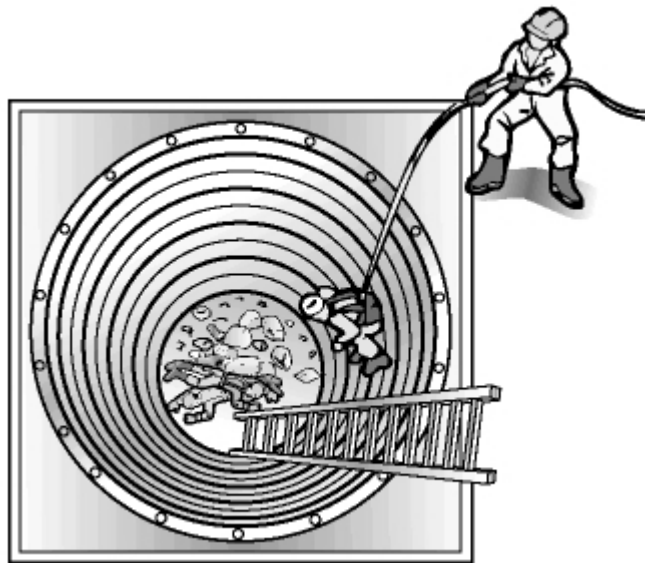
この災害は、下水道管築造工事の到達立坑内の地質を確認するために降りて行った者と救助に入った者が倒れたものである。

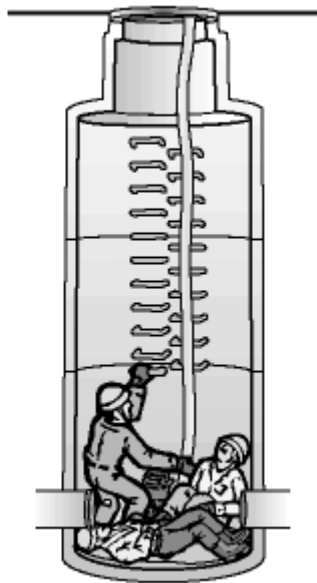
この災害は、下水道築造工事でマンホール内の排水ポンプを引き上げる作業中に発生したものである。

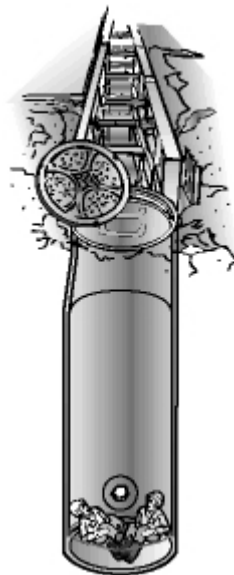
その後、X がマンホールの中で倒れていたのを、同僚の被災者 Y に発見された。

Y は X を救助しようとして、マンホールに入り同じく被災した。
