改善箇所説明図

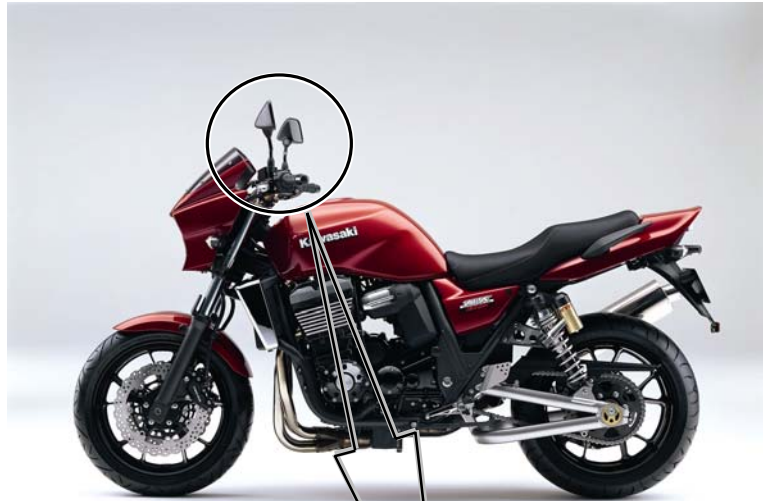
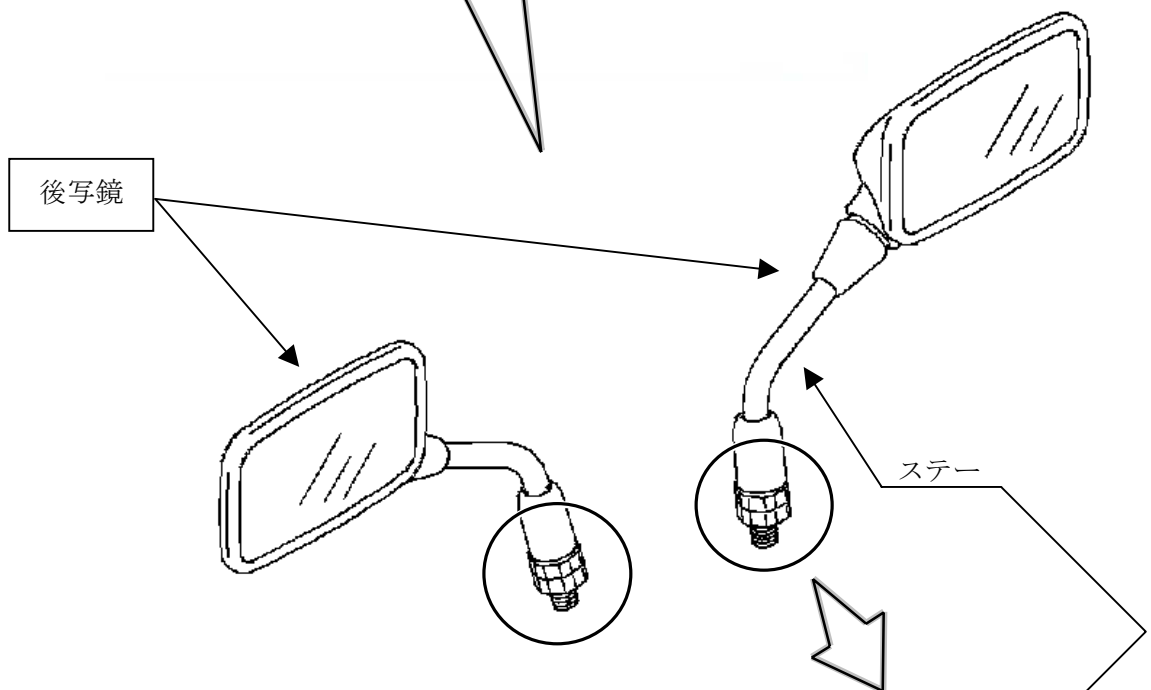
基準不適合発生箇所

左右の後写鏡ステー内部の固定用ナット部へのロック剤塗布が不適切なものがあため、走行中の振動等により固定ナットが緩み、後方の交通状況を確認できなくなるおそれがある。

全車両、当該固定ナットを点検し、緩みのあるものは後写鏡を良品に交換する。

識別：後写鏡の取付部に識別ペイントを追加する。
