改善箇所説明図

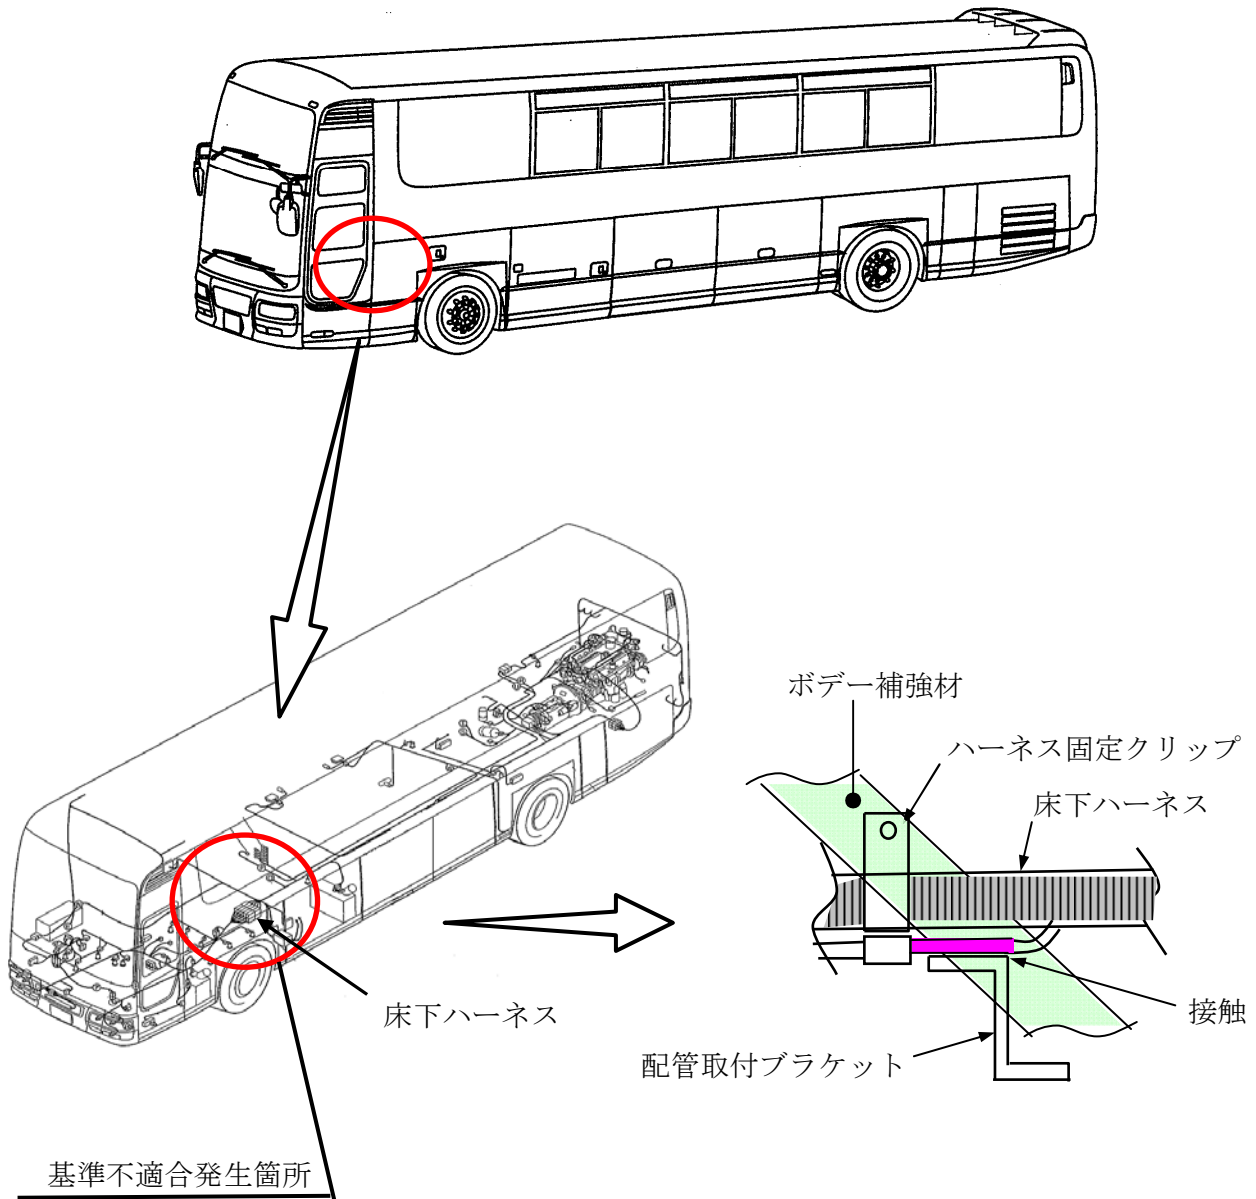
大型バスにおいて、床下ハーネスの配索が不適切なため、ハーネスが配管取付ブラケットと接触しているものがある。そのため、そのままの状態で使用を続けると、車両振動等により被覆が損傷し、最悪の場合、エンジントール及び灯火器等が不灯に至るおそれがある。

全車両、当該ハーネスとブラケットの隙間を確認し、少ないものはハーネス固定クリップを移動する。なお、ハーネスに損傷がある場合はハーネスを修理する。
