# 改善箇所説明図

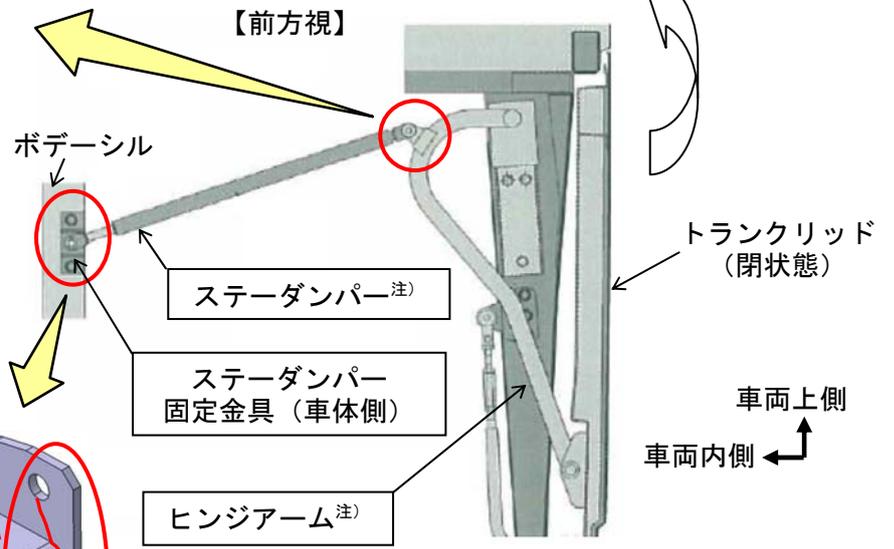
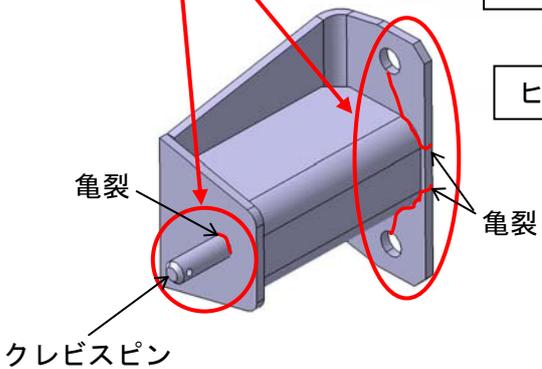
## 不具合発生箇所

大型バスにおいて、スイング式トランクリッドのステアダンパー取付金具の強度が不足しているため、トランクリッドの開閉操作により当該金具に亀裂が発生するものがある。そのため、そのままの状態で使用を続けると、当該金具が破損してトランクリッドを保持出来なくなるおそれがある。

注)  
ステアダンパーとヒンジアームは、  
寒冷地仕様のみ交換する。

**改善の内容**  
全車両、車体側のステアダンパー取付金具を対策品に交換する。  
また、寒冷地仕様車は、併せてステアダンパーとヒンジアームも対策品に交換する。
