改善箇所説明図 ①

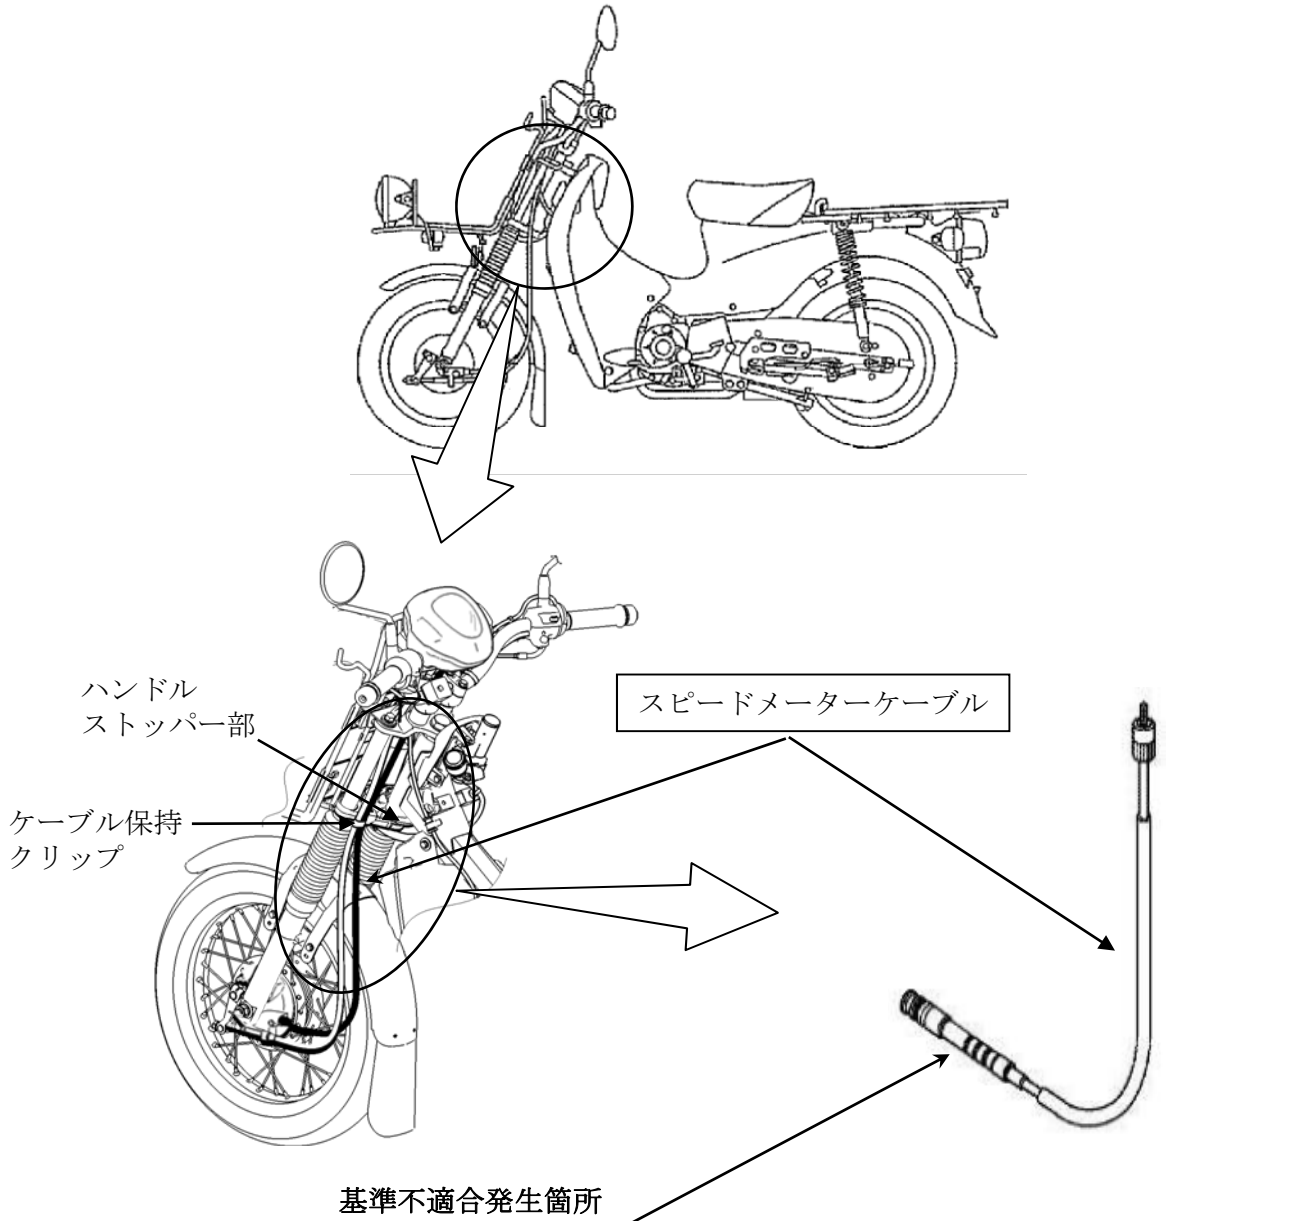
スピードメーターケーブルを保持するクリップの加締めが不十分なため、サスペンションが伸縮するとケーブルを保持出来ないものがある。そのため、ケーブルがクリップから外れ、駐車時にハンドルを左に止まるまで操作すると、ハンドルストッパー部に噛み込んで折損し、速度計が作動しなくなるおそれがある。

全車両、スピードメーターケーブルを新品と交換するとともに、ケーブル保持クリップを正しく加締める。
