## 改善箇所説明図

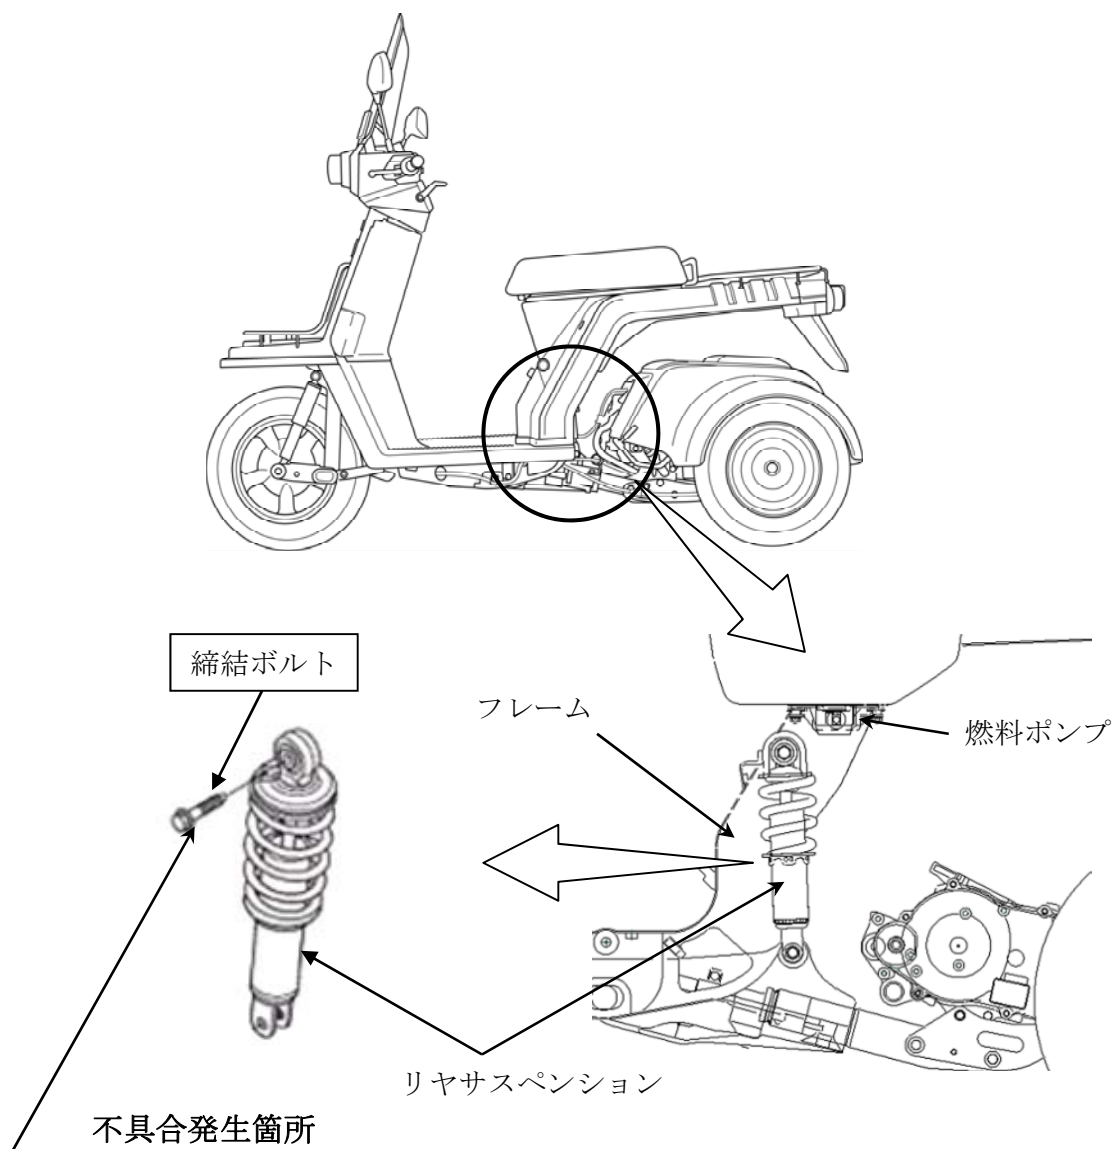
リヤサスペンションをフレームに固定しているボルトの締付けトルクが不足しているため、駐車時に車両の荷台を持ち上げて移動させる動作を繰り返すと、当該ボルトに弛みが生じ、走行振動によりボルトが脱落するものがある。そのため、その状態で荷台を持ち上げるとリヤサスペンションの上側締結部が車体取付け部から外れ、サスペンションの上端が燃料ポンプを破損させて燃料が漏れるおそれがある。

全車両、リヤサスペンション上側締結ボルトを新品と交換し、新たに規定した締付けトルクで締付ける。

識別：車台番号打刻部付近に黄色の識別ラベルを貼付する。
