改善箇所説明図

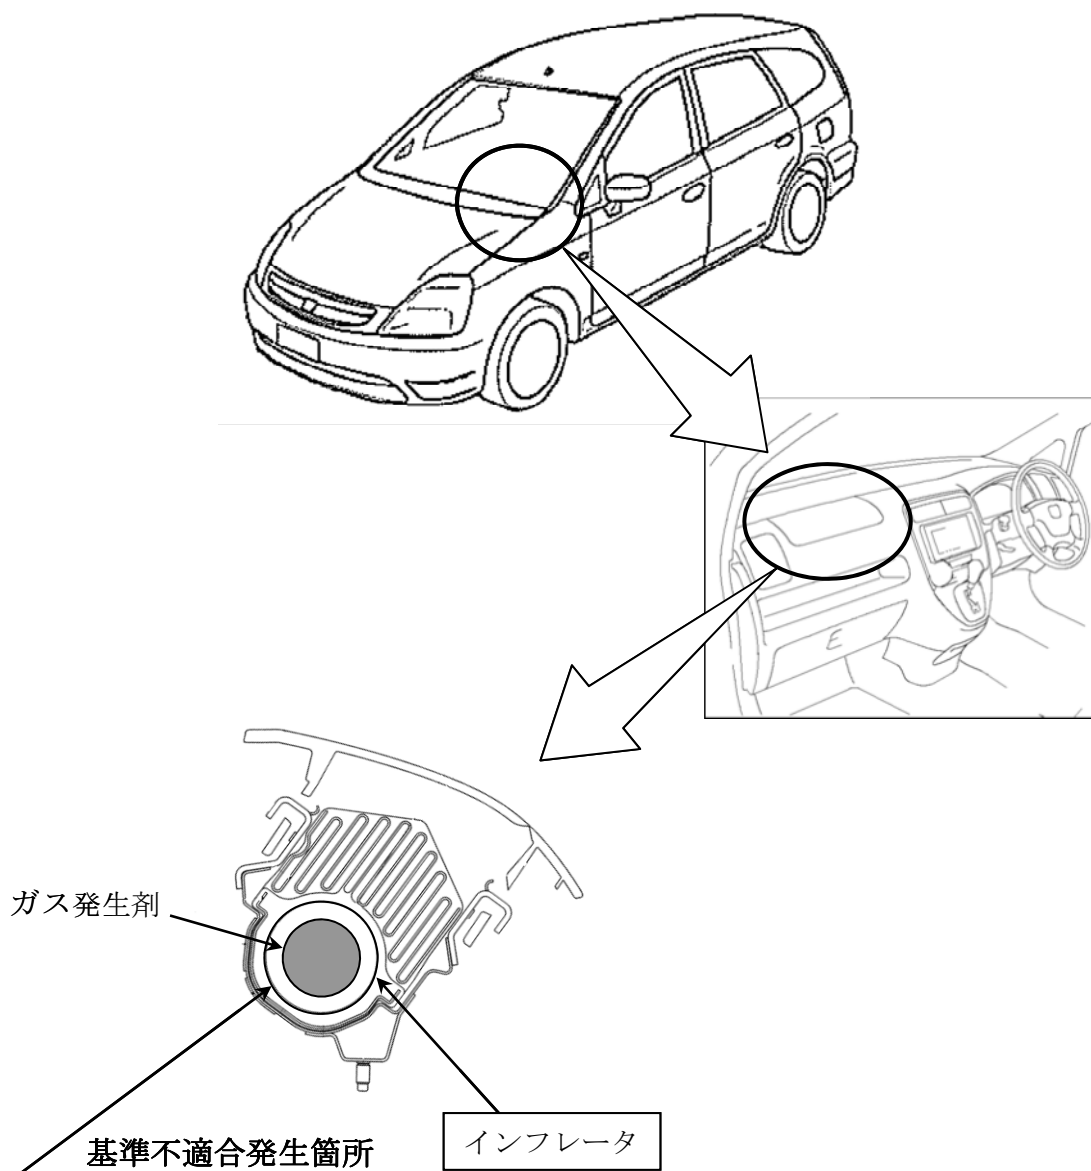
助手席用エアバッグのインフレーター（膨張装置）内のガス発生剤組付け作業が不適切なため、ガス発生剤の装填量が不足しているものがある。そのため、車両の振動でガス発生剤が粉状となり、エアバッグが展開するとインフレーター内圧の異常な上昇で容器が破損して構成部品が飛散し、乗員が負傷するおそれがある。

全車両、当該インフレーターを良品に交換する。

識別：助手席ドアのボディ側ロアヒンジ下側ボルト頭部に黄色ペイントを塗布する。
