改善箇所説明図

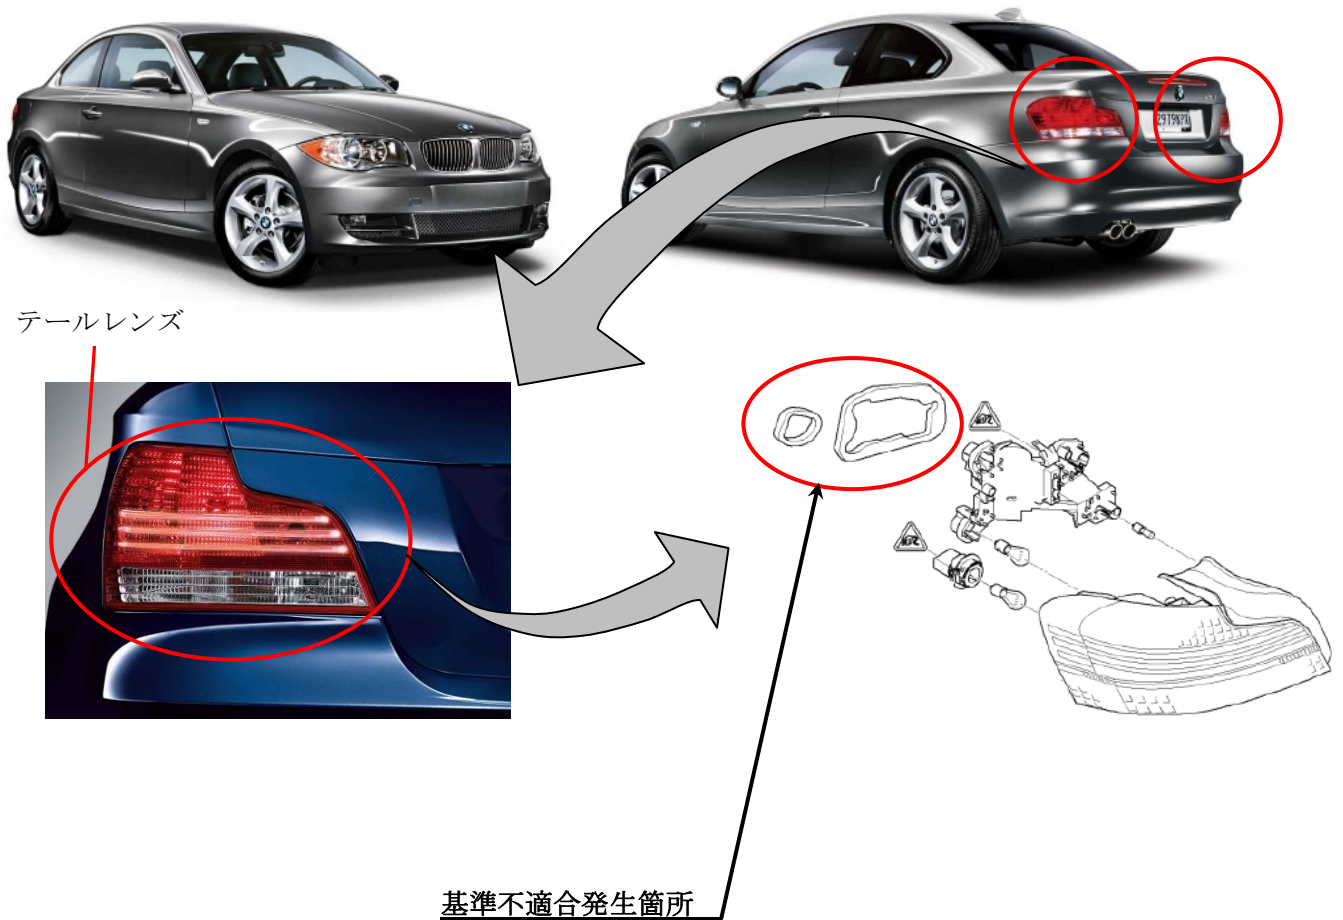
テールレンズのシーリング材が不適切なため、シーリング材の気化成分により発光ダイオード（LED）の電気基板の接続部が腐食して、接触不良をおこすことがある。そのため尾灯および駐車灯が点灯しないおそれがある。

全車両、テールレンズの尾灯および駐車灯の点灯状況を確認し、左右とも点灯した場合はテールレンズのシーリング材を対策品と交換し、片方どちらかが点灯しない場合はテールレンズを左右とも対策品と交換する。

ランプホルダーハウジングの中央部に白色ペイントを塗布する。
