改善箇所説明図

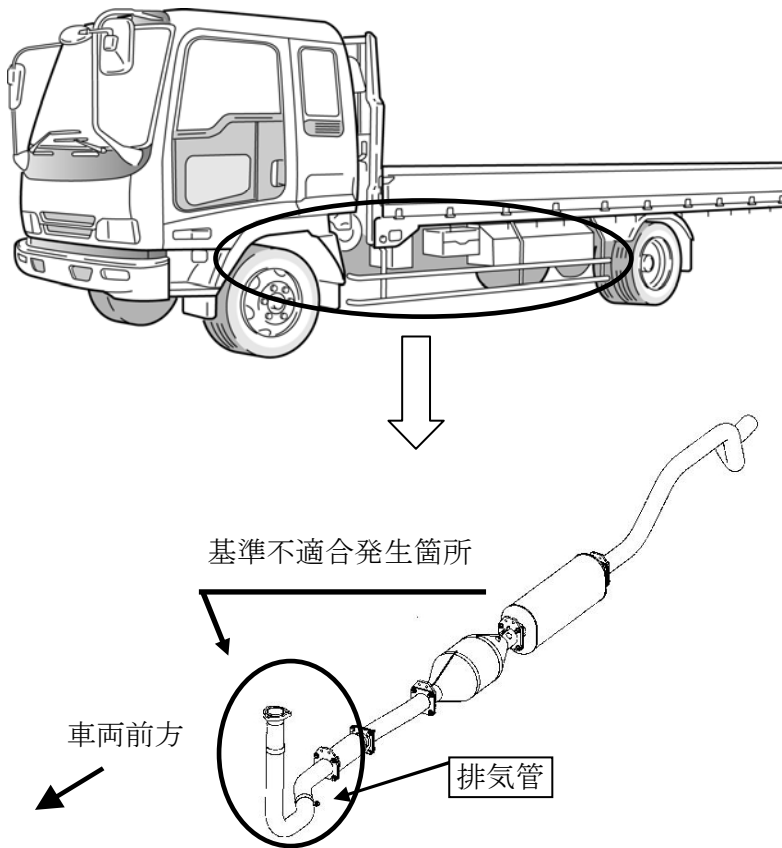
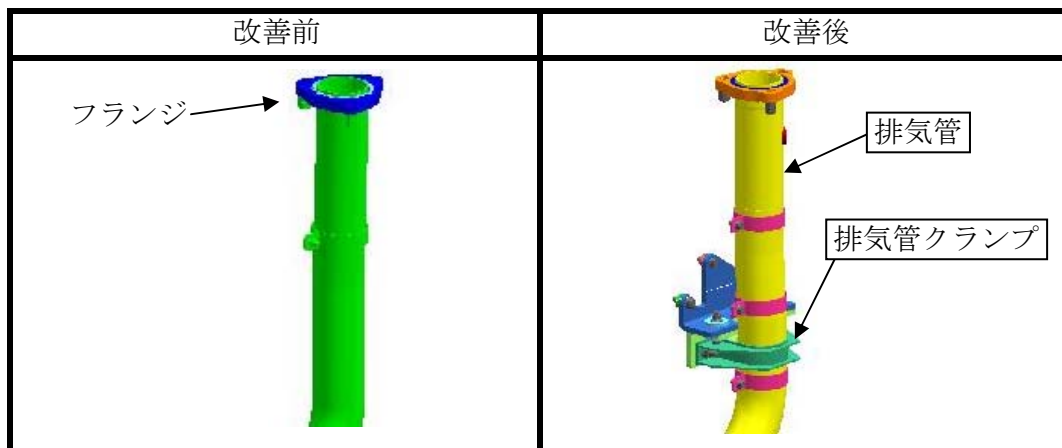
圧縮天然ガス自動車において、排気管の固定方法が不適切なため、共振振動を起こし、排気管のフランジ部に亀裂が入ることがある。そのため、そのままの状態で使用を続けると、排気管が折損し、騒音が増大するおそれがある。

改善の内容：

全車両、排気管にクランプを追加する。なお、当該クランプの追加に伴い、排気管の形状を変更する。

識別：キャブバックパネルの左下側付近に青色シールを貼付する。
