改善箇所説明図

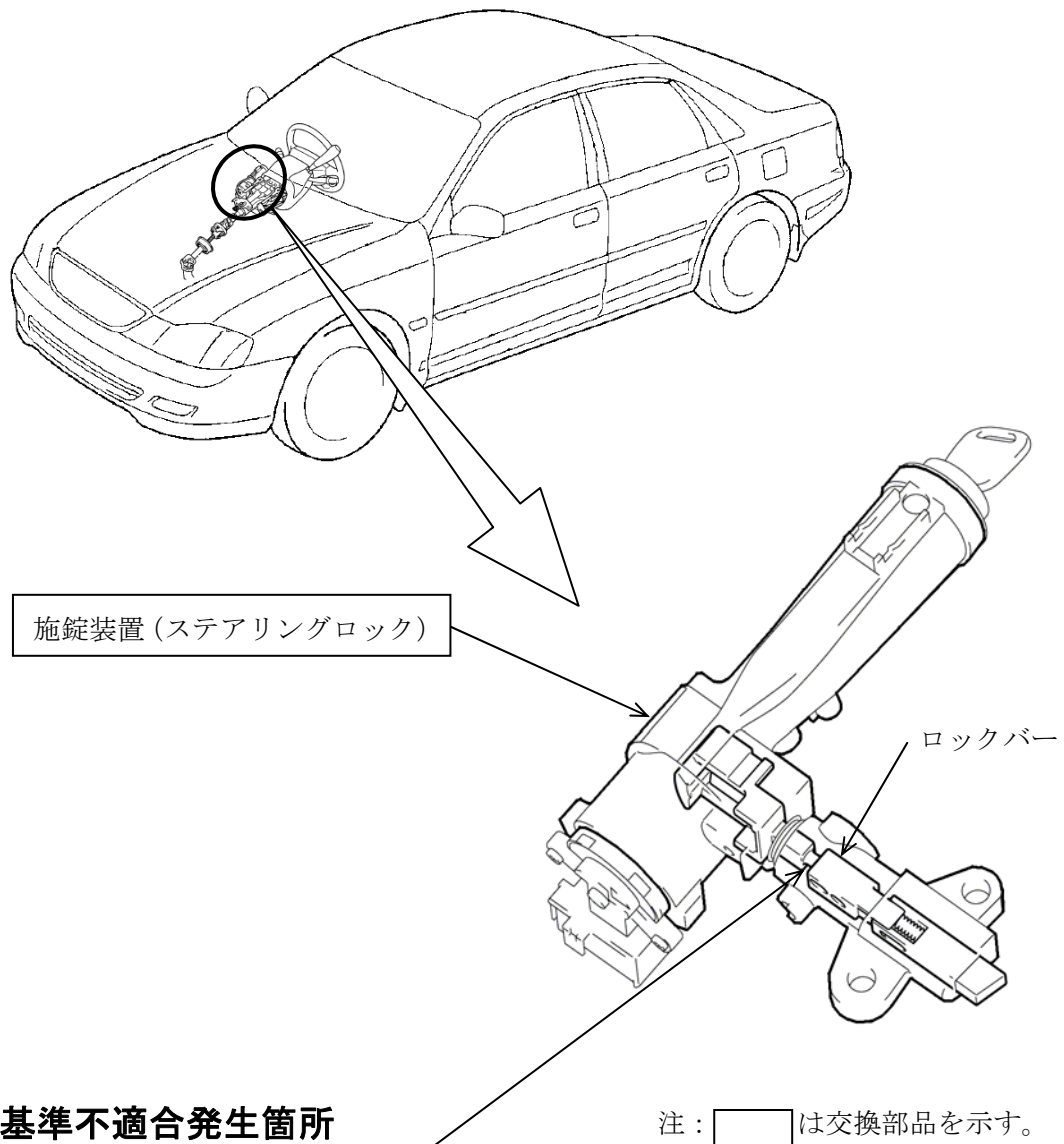
基準不適合発生箇所

ステアリングの施錠装置において、ロックバーの鋳造が不適切なため、表面に微小な亀裂が生じているものがある。そのため、施錠・開錠を繰り返すと亀裂が進行して折損し、開錠できなくなり、最悪の場合、操舵中に折損したロックバーが引っかかりかじ取り操作ができなくなるおそれがある。

全車両、当該施錠装置を良品と交換する。

識別：改善済車両にはエンジンルーム内のネームプレートに向かって右横に黄色ペイントを塗布する。
