## 改善箇所説明図

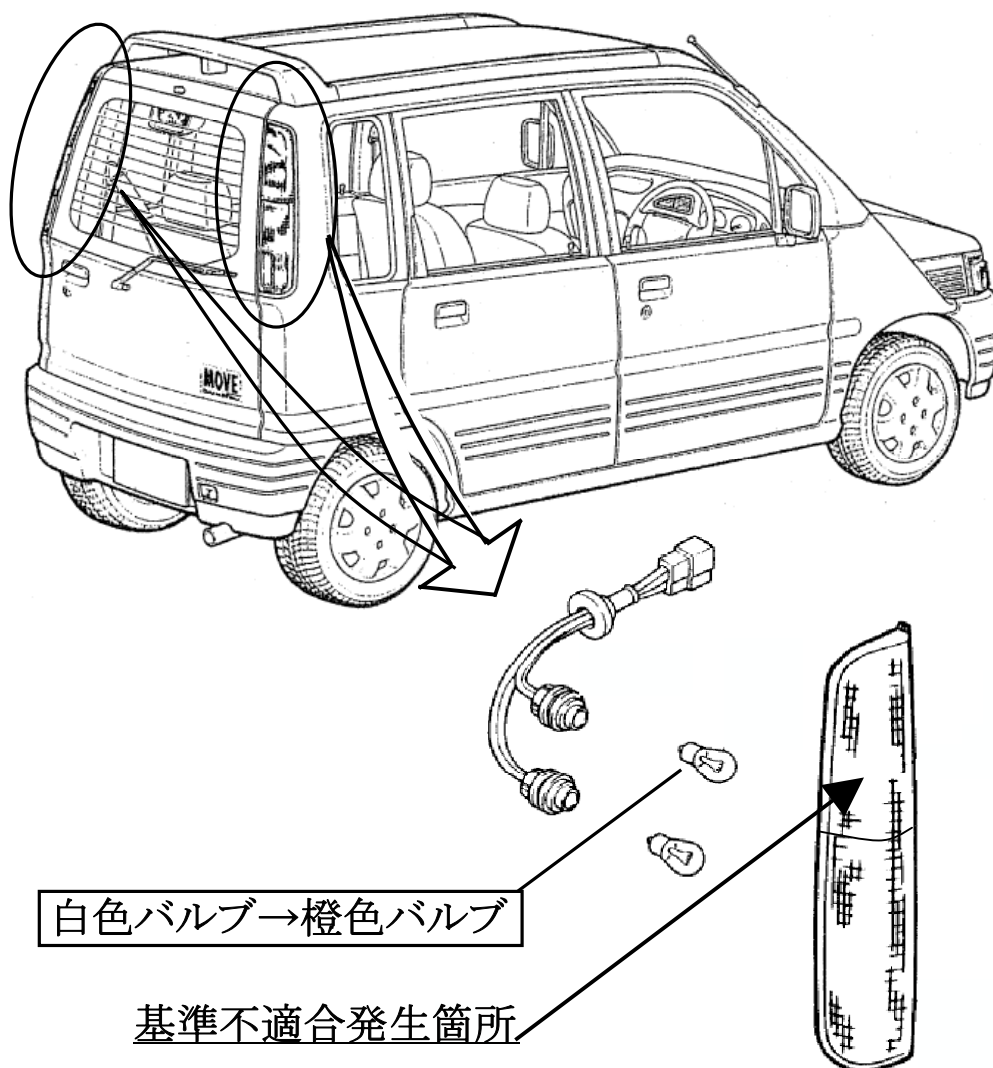
リヤコンビネーションランプの方向指示器の橙色レンズの耐候性が不十分なため、長期間にわたり強い日射にさらされると徐々にレンズの橙色が褪色することがある。そのため、そのまま白色バルブの使用を続けると、当該灯火の灯光の色が保安基準に適合しなくなるおそれがある。

全車両、当該方向指示器のバルブを橙色バルブと交換するとともに、以後は橙色バルブを使用する旨のラベルをリヤコンビネーションランプ裏面に貼付する。なお、部品の供給に時間を要することから、全使用者へ当該レンズの褪色現象について周知し、準備でき次第措置する。
