改善箇所説明図

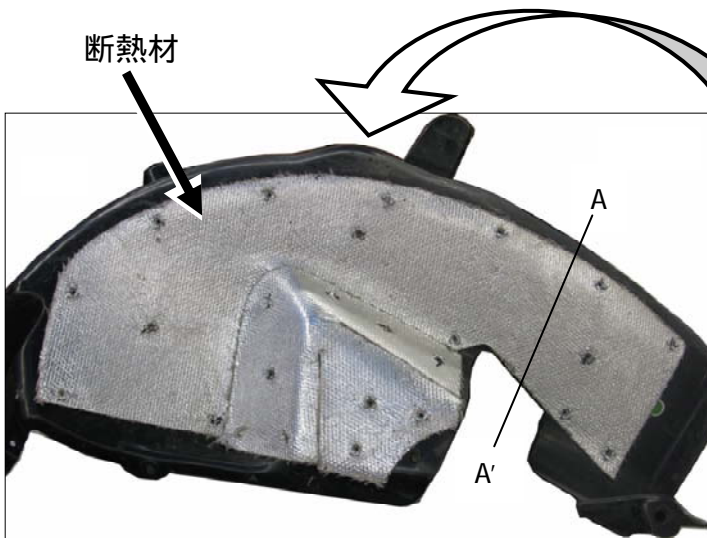
ホイールハウスを裏から見た状態

基準不適合発生箇所

リヤホイールハウスに断熱材を固定する接着剤が不適切なため、原動機等の熱の影響により、接着剤が発煙することがあり、最悪の場合、接着剤から発火して、火災に至るおそれがある。

改善の内容：全車両、リヤホイールハウスに使用した接着剤を除去して、新品の断熱材をリベットで固定する。

識別：対策車はホイールハウス内リアサブフレームのコイルスプリング脇に、黄色ペイントを施す。
