改善箇所説明図

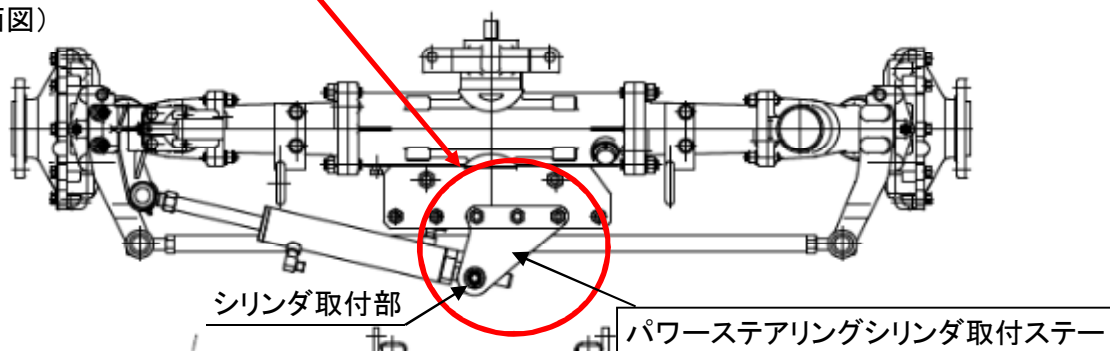
(上面図)

不具合発生箇所

パワーステアリングシリンダ取付ステーのシリンダ取付部において、溶接の溶け込みが不足しているものがあるため、そのままの状態で使用を続けると当該溶接部が破断し、かじ取り操作ができなくなるおそれがある。

全車両、パワーステアリングシリンダ取付ステーを良品に交換する。

取付ステーの上面に白色ペイントを塗布する。
