改善箇所説明図 ①

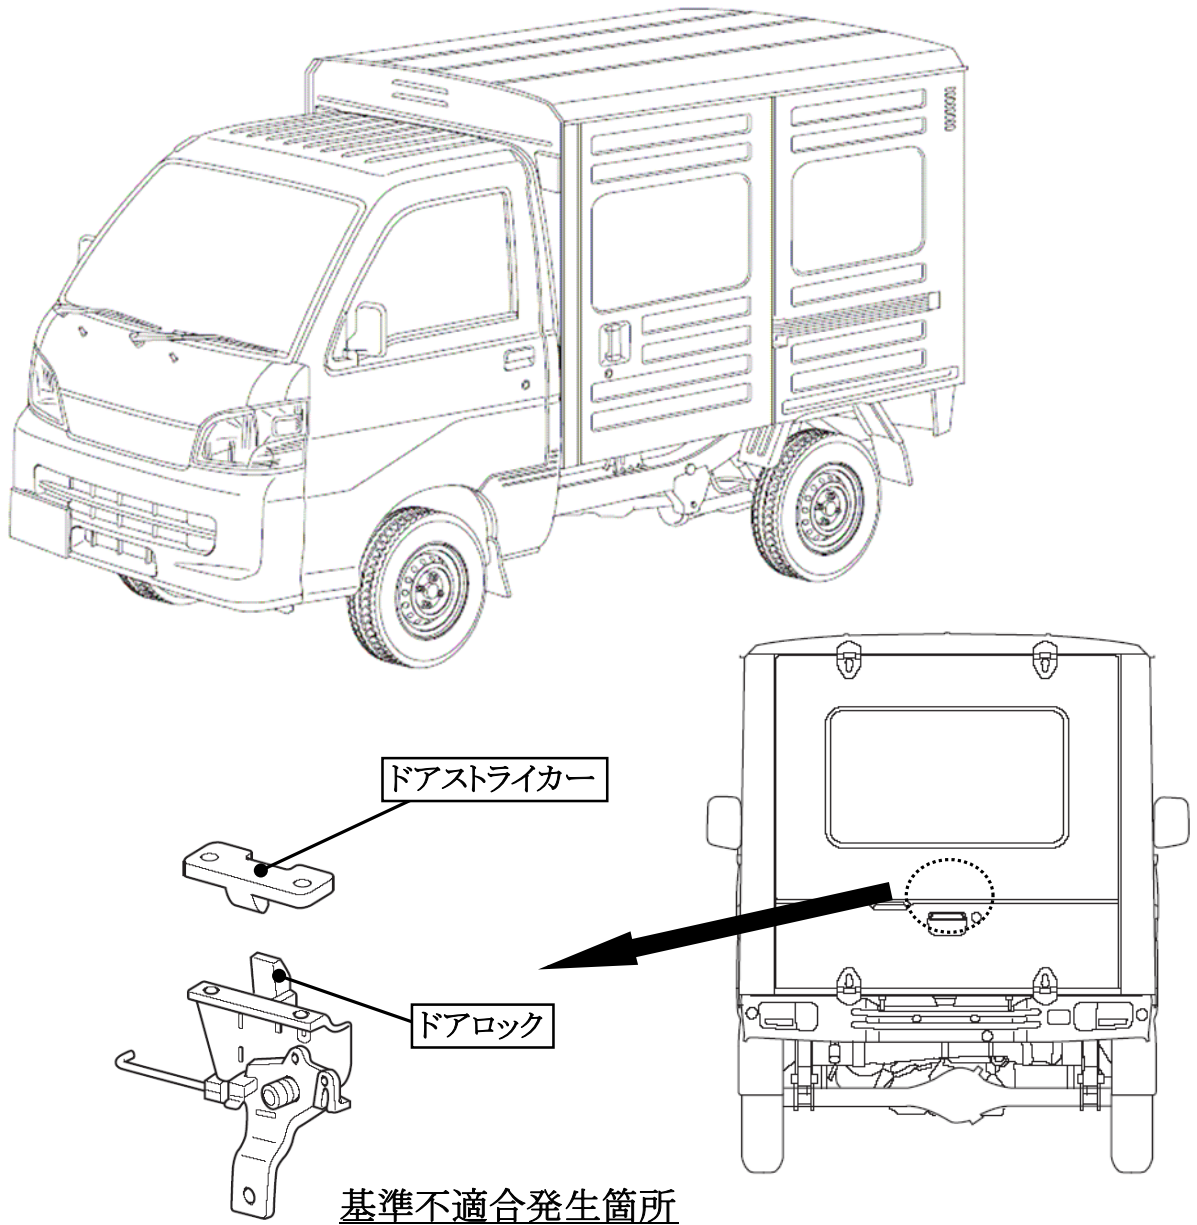
製造工程において、バックドアの建付け調整が不十分なものがあり、ドアロックとドアストライカーの噛み合い角の設計も不適切なため、ドアが確実に閉まらない場合がある。そのため、そのままの状態で使用を続けると、ドアロックの噛み合いが外れて、走行中にドアが開き、積載物が落下するおそれがある。

全車両、バックドアの建付けを調整するとともに、ドアロックとドアストライカーを対策品と交換する。
