改善箇所説明図 ②

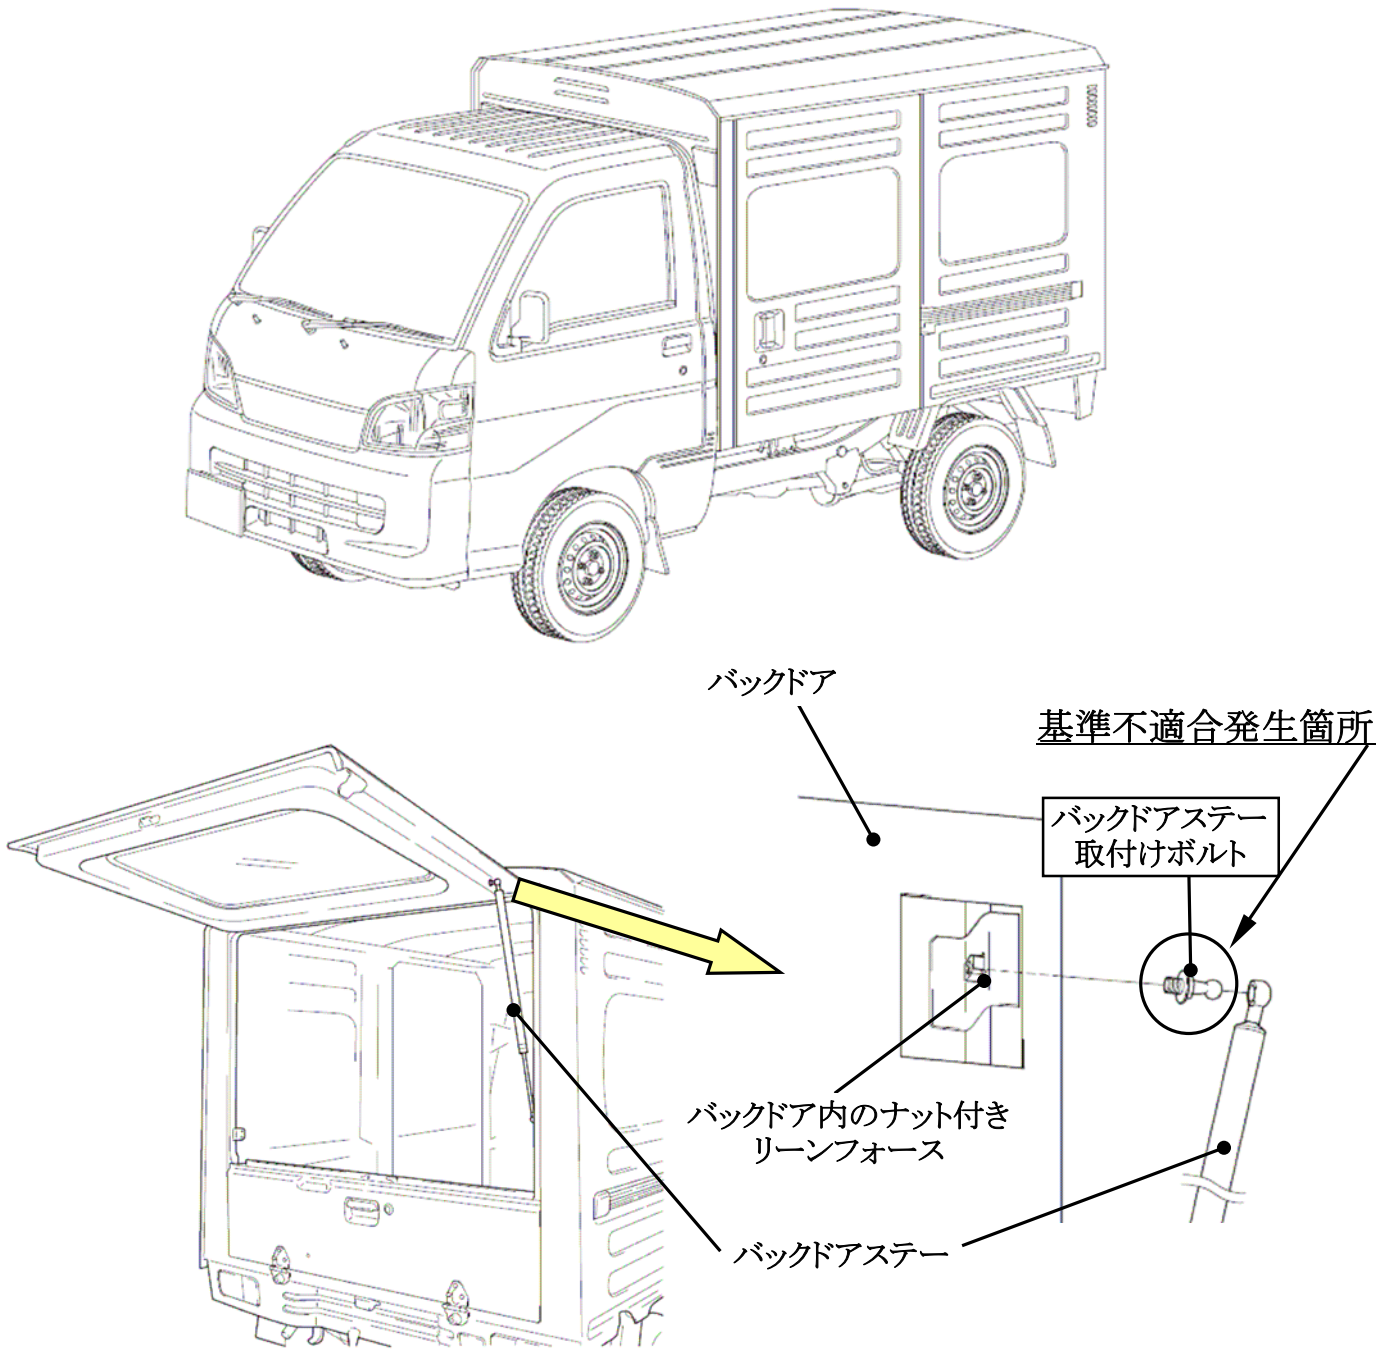
バックドアステー取付けボルトの締付けトルクが不足しているものがあるため、ドアの開閉によって当該ボルトが緩む場合がある。そのため、そのままの状態で使用を続けると、ステー取付け部が外れて、バックドアを保持できなくなるおそれがある。

全車両、バックドアステーの取付けボルトを接着剤付きボルトに変更し、規定トルクで締付ける。
なお、バックドアステー取付け部のナットが外れている場合はナットも交換する。
