# 改善箇所説明図

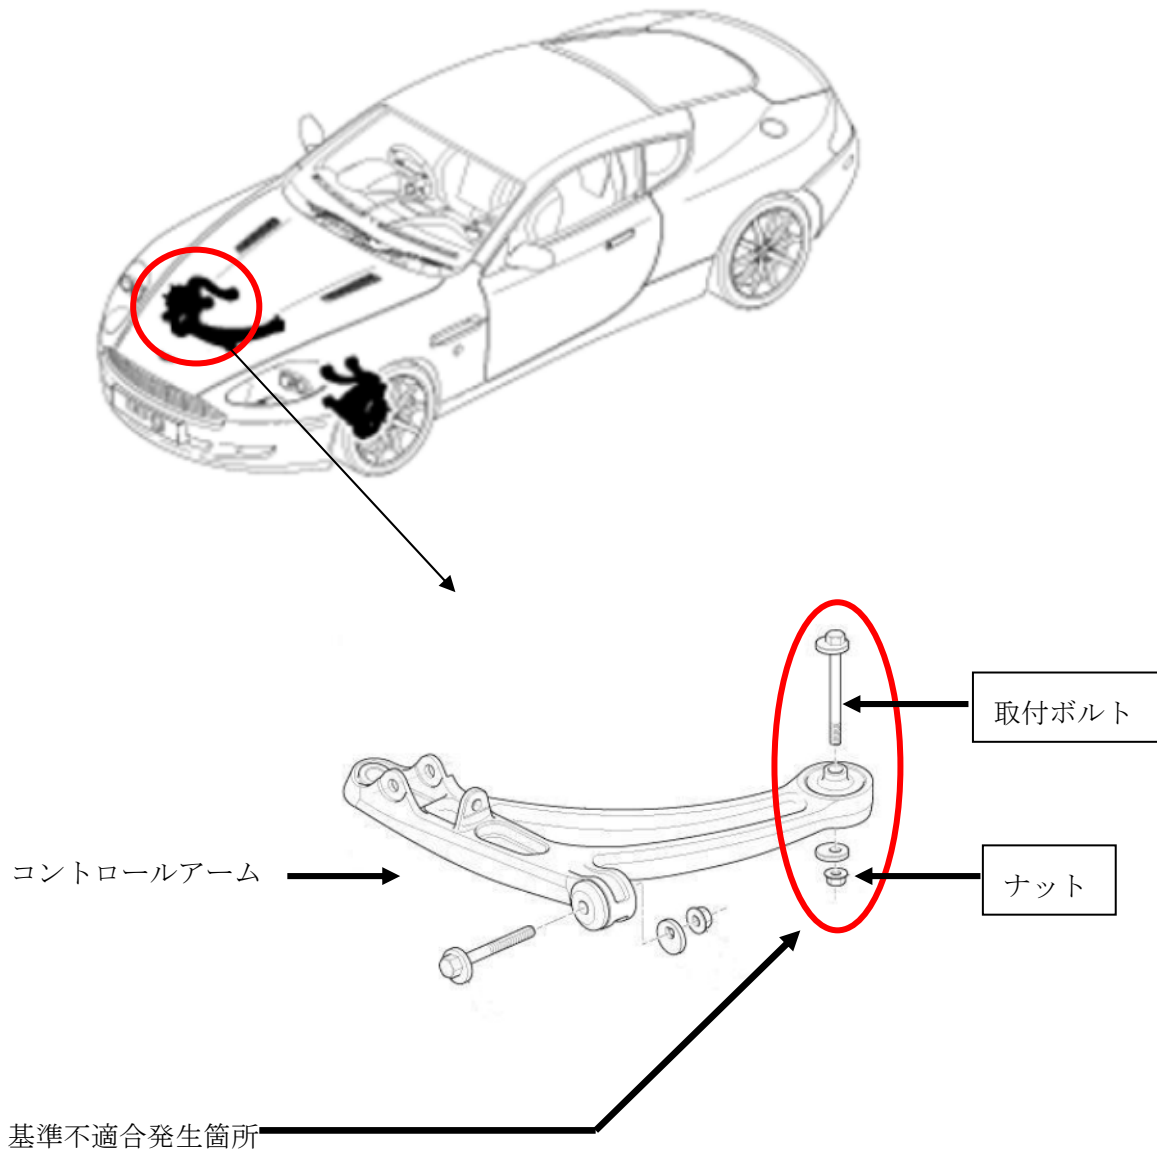
フロントサスペンション下部コントロールアームにおいて、取付ボルトの熱処理が不適切なものがある。その為、そのままの状態で使用を続けると、当該ボルトが折損するおそれがある。

改善の内容： フロントサスペンション下部コントロールアームの取付ボルトとナットを、良品に交換する。

識別： 交換後の取付ボルトの頭に黄色ペイントを塗布し、識別するものとする。
