改善箇所説明図

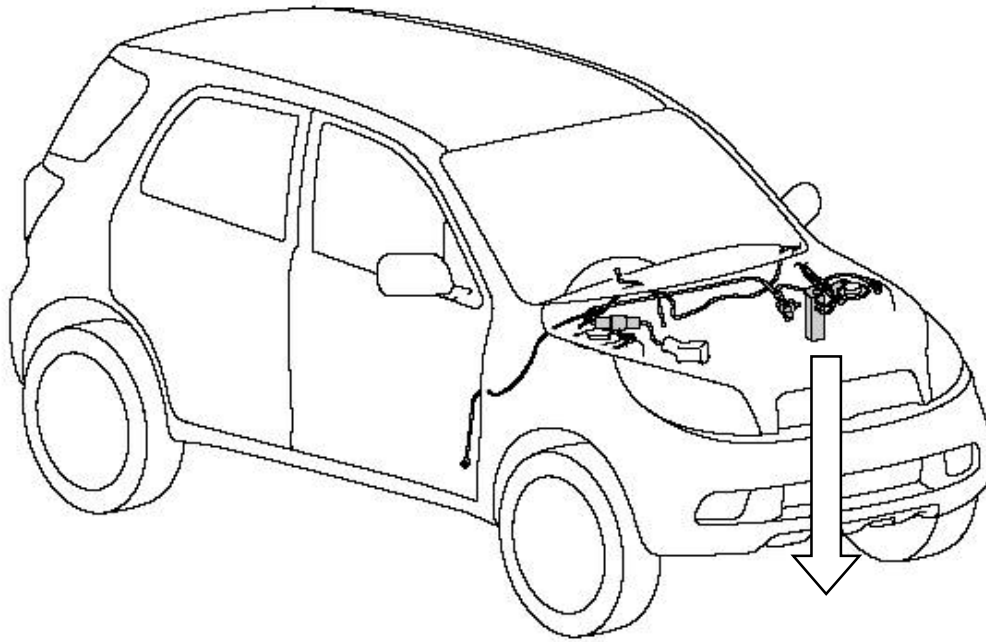
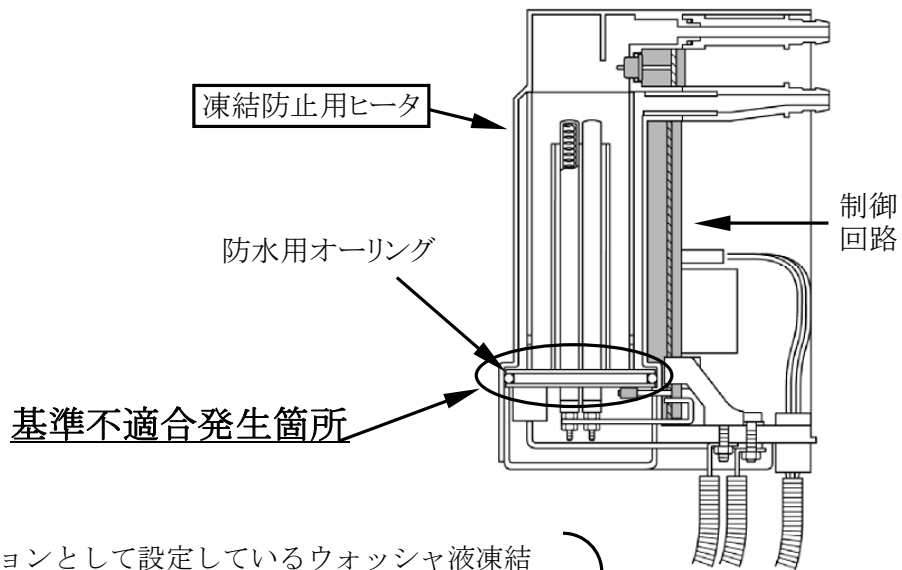
販売店オプションとして設定しているウォッシャー液凍結防止ヒータが装着された車両において、ヒータ制御回路部の防水用オーリングの締め代が不足しているため、ウォッシャー液が制御回路内に浸入することがある。そのため、制御回路が溶損し、最悪の場合、火災に至るおそれがある。

全車両、当該ヒータを取り外す。

識別： エンジンルーム内左サスペンションタワー上部に黄色ペイントを塗布する。
