# 改善箇所説明図

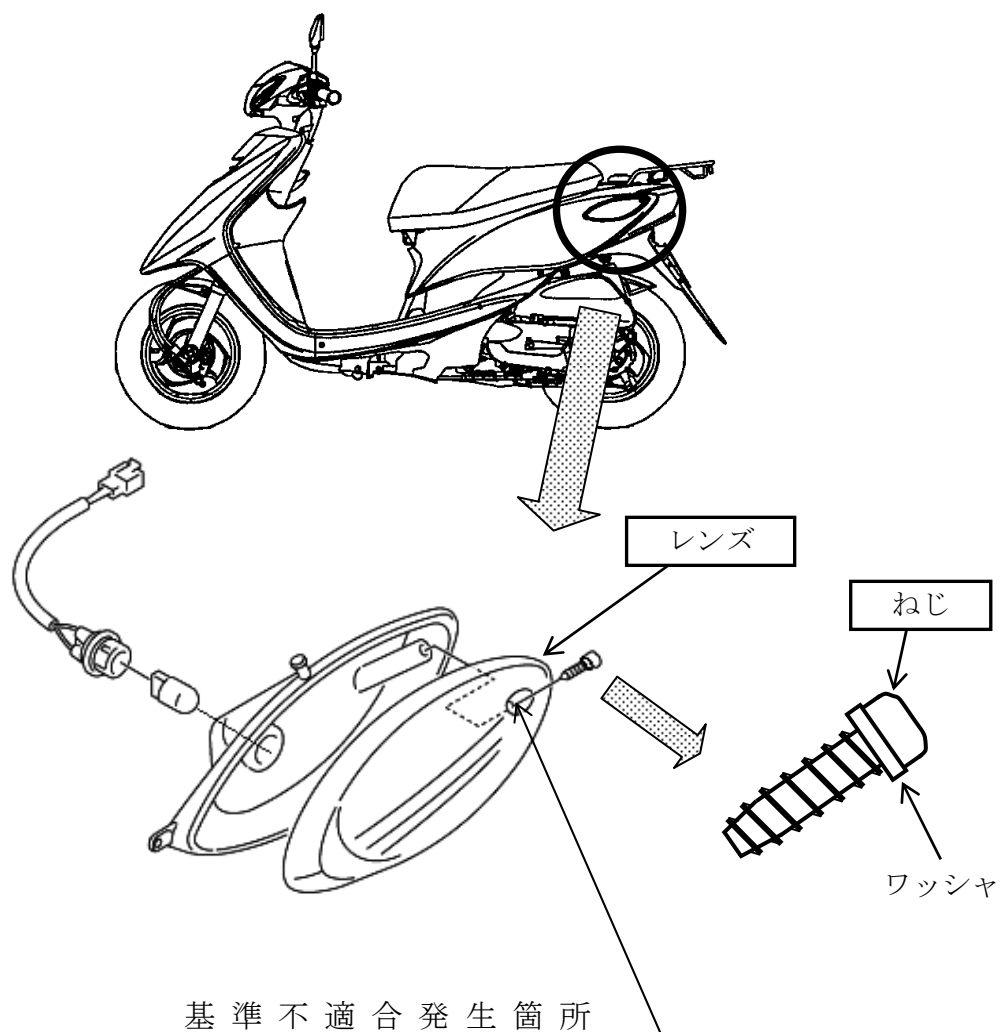
後面の方向指示器において、レンズを締め付けるねじの樹脂製ワッシャに含まれる成分により、レンズのねじ締め付部に亀裂が生じるものがある。そのため、そのまま使用を続けると、亀裂が進行し、最悪の場合、当該レンズが脱落するおそれがある。

改善の内容：全車両、樹脂製ワッシャを取り外し、当該レンズとねじを新品に交換する。

識別：メインスタンド左側取付部付近に白ペイントを塗布する。
