改善箇所説明図

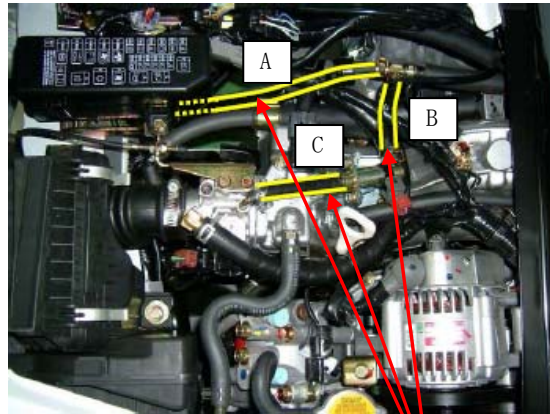
①燃料ガス充填用ホース

基準不適合発生箇所

- ①燃料ガス充填口と燃料ガスタンクを繋ぐ燃料ガス充填用ホースの材質が不適切なため、使用過程において当該ホースの表面に亀裂が発生するものがある。そのため、そのまま使用を続けると亀裂が進行し、燃料ガス充填時にガスが漏れるおそれがある。
- ②減圧気化装置とスロットルボディーを繋ぐ燃料ガス供給用ホースの材質が不適切なため、使用過程において当該ホースの表面に亀裂が発生するものがある。そのため、そのまま使用を続けると亀裂が進行し、ガスが漏れるおそれがある。

- ①全車両、燃料ガス充填用ホースを点検し、該当するホースが装着されている場合は、対策品と交換する。
- ②全車両、燃料ガス供給用ホース一式を対策品と交換する。

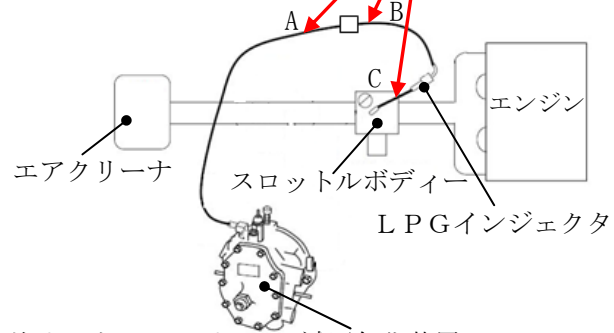
②燃料ガス供給用ホース一式

基準不適合発生箇所
