改善箇所説明図

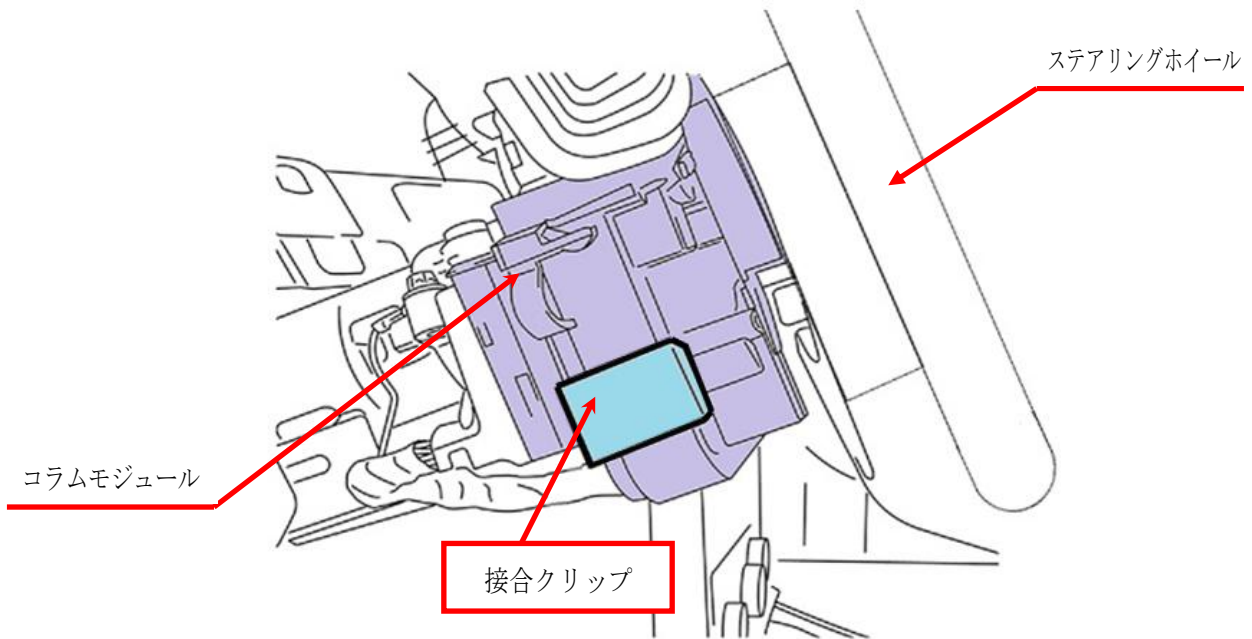
□内は、該当対策部品を示す。

基準不適合発生箇所

ステアリングコラムに装着されるホーンスイッチ信号、エアバック作動信号等を中継するモジュール（二分割で構成）において、当該モジュール本体の接合箇所に隙間があり、走行時の振動等により接合箇所が微少に動くため、当該モジュール内のホーンスイッチ用コネクタの接点が接触不良を起こし、ホーンがなくなるおそれがある。

全車両、当該モジュール本体に接合クリップを追加する。

ステアリングホイール裏側左に青色ペイントでドットマークを塗布する。
