## 改善箇所説明図

### 基準不適合発生箇所

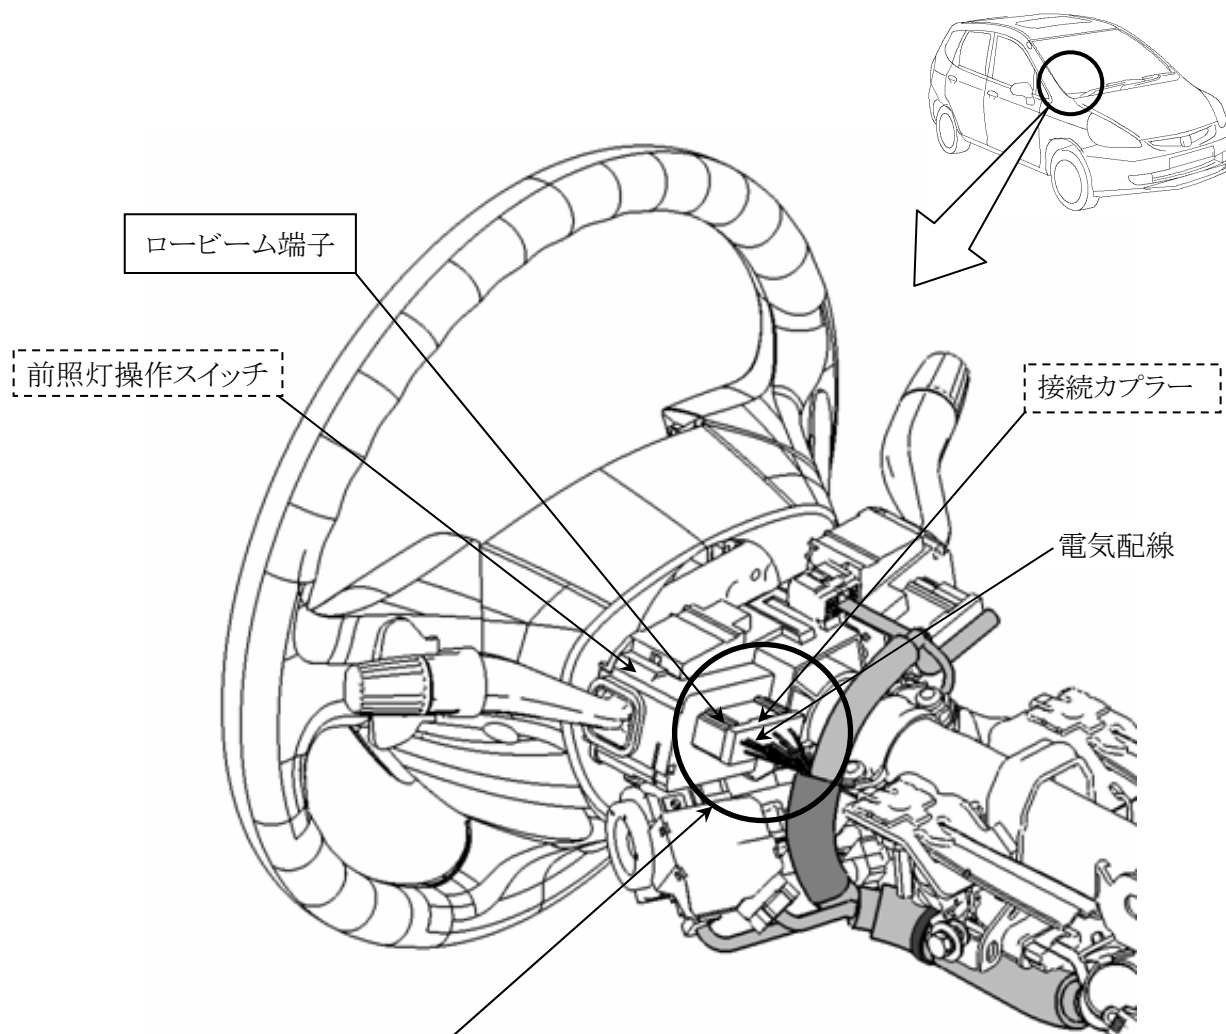
前照灯操作スイッチに接続する電気配線の配索長さに余裕が少ない設定のため、配索作業で配線を張り過ぎたものがある。そのため、前照灯の切替えスイッチを操作した際に、端子結合部が追従できずに動いて接触抵抗が増え、端子が発熱してカプラーが溶け、最悪の場合、ロービームが不灯となるおそれがある。

全車両、ロービーム端子のみ長い配線に交換し、結束バンドで固定する。

なお、接続カプラーが溶損しているものは、前照灯操作スイッチとカプラーを新品に交換する。
