改善箇所説明図

(代表車種：KK-MK122BS 改)

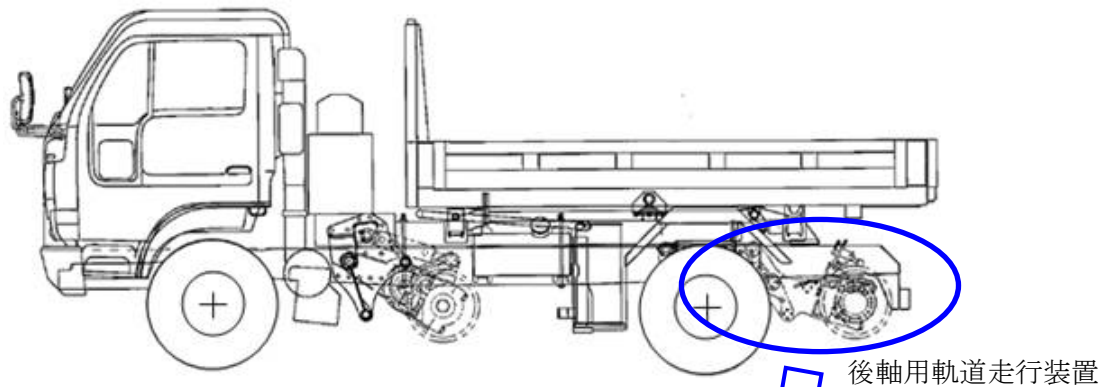
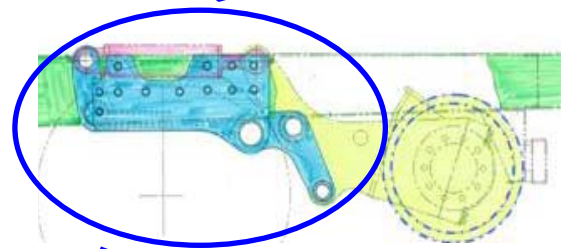
軌道兼用車に改造した車両において、後軸用軌道走行装置を取付けるフレーム強度が不足しているため、当該フレームに亀裂が生じるものがある。そのため、そのままの状態で使用を続けると、後軸用軌道走行装置が脱落するおそれがある。

改善措置の内容：全車両、後軸用軌道走行装置取付けフレームを対策品と交換する。

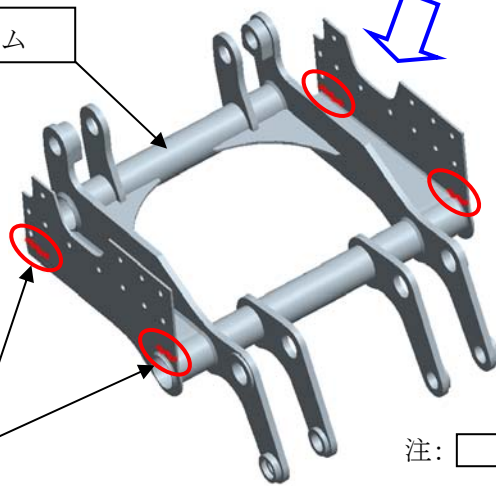
後軸用軌道走行装置取付けフレーム

基準不適合発生箇所

識別：対策品の前方左側に刻印「780」を打刻することで識別する。
