## 改善箇所説明図

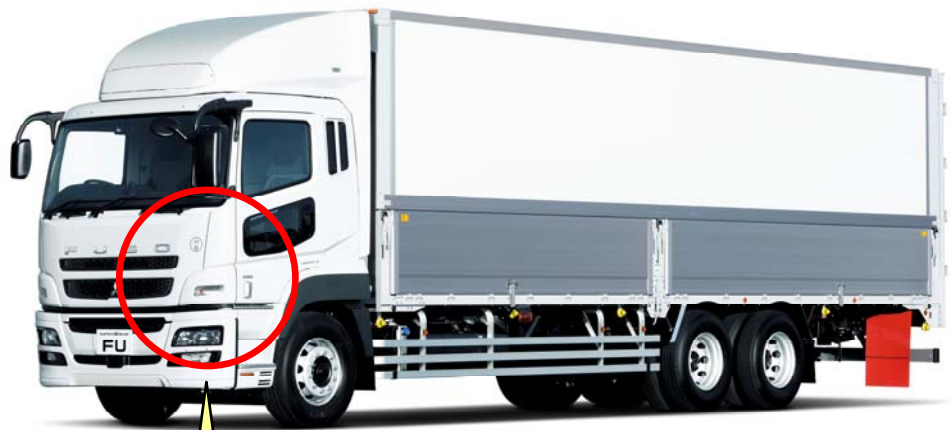
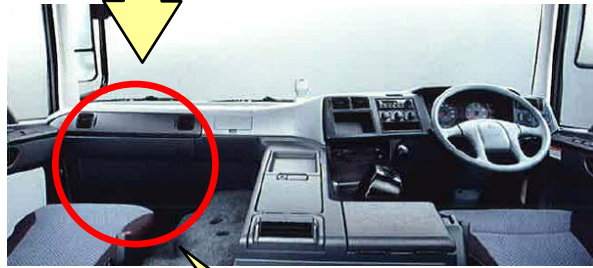
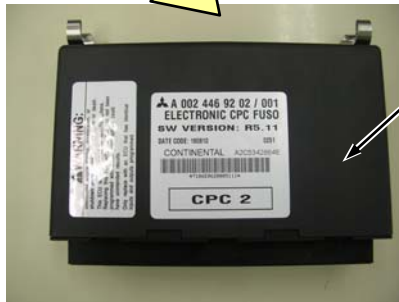
基準不適合発生箇所

共通駆動系制御コンピュータ

対象車両設計時に開発した故障診断ツール用のプログラムが不適切なため、当該ツールを使用した際に、車両の共通駆動系制御コンピュータのデータが初期化され、オートクルーズやエンジン補助ブレーキの不作動、坂道発進補助装置が解除されない等の不具合が発生する場合があります。また、低速ギヤ段でのトルクカット機能が不作動となることから、そのままの状態で使用を続けると、最悪の場合、トランスミッションやデファレンシャルギヤが破損し、走行不能となるおそれがある。

全車両、対策プログラムに交換した故障診断ツールを用いて共通駆動系制御コンピュータを点検し、データが初期化されていた場合は正規のデータに書き換える。

識別：作業完了車には、所定の位置に「HD133」の文字が記載された白黄色のシールを貼付ける。

トラック：助手席リヤドアピラーストラライカー付近

バス：車両左後方点検リッド裏
